## Sustitución de la bomba electrohidráulica de dirección asistida JER185

### Compruebe las conexiones por enchufe antes de la conversión

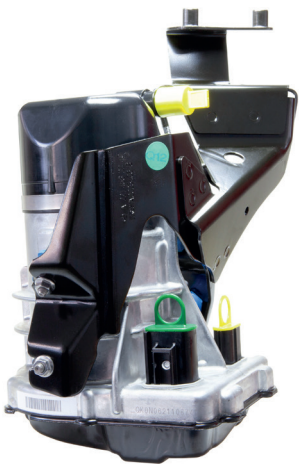
Fig. 1: JER185

Debido a los cambios en las conexiones por enchufe realizados por el fabricante del vehículo, puede ser necesario instalar un nuevo mazo de cables al sustituir la bomba de la dirección asistida JER185 (véase la Fig. 1).

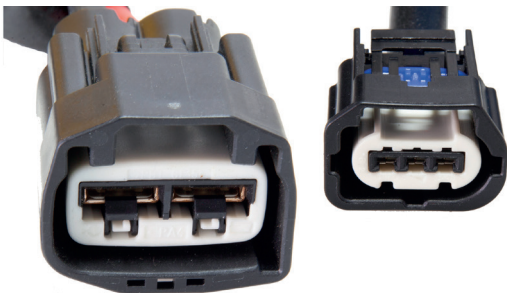
Fig. 2: Conector de diseño antiguo

Si los conectores de la bomba de dirección asistida instalados en el vehículo tienen el diseño antiguo (véase la Fig. 2), el mazo de cables antiguo debe sustituirse por uno nuevo (véase la Fig. 3). Los números de piezas de repuesto correspondientes se encuentran en la siguiente tabla.

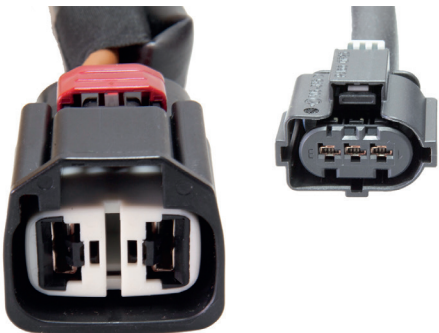
Fig. 3: Conector de diseño nuevo
