Sostituzione della pompa ausiliaria dello sterzo JER185

Prima della trasformazione controllare gli attacchi dei connettori

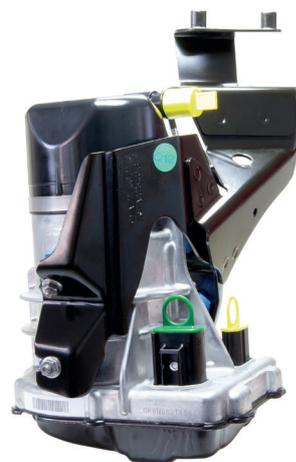
Fig. 1: JER185

A causa delle modifiche dei connettori a spina da parte del costruttore del veicolo, in determinate circostanze, per la sostituzione della pompa ausiliaria dello sterzo JER185 (cfr. Fig. 1), deve essere montato un nuovo fascio di cavi.

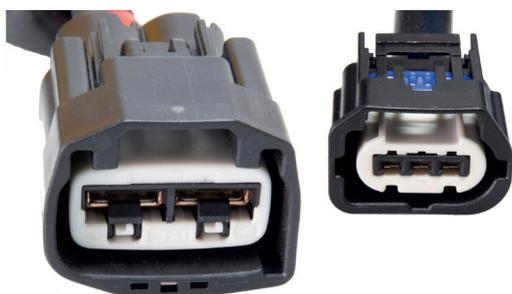
Se i connettori di collegamento della pompa ausiliaria dello sterzo montata nel veicolo presentano il vecchio design (cfr. Fig. 2), il vecchio fascio di cavi deve essere sostituito con uno nuovo (cfr. Fig. 3). I numeri dei ricambi corrispondenti sono riportati nella tabella in basso.

Fig. 2: Vecchio design dei connettori

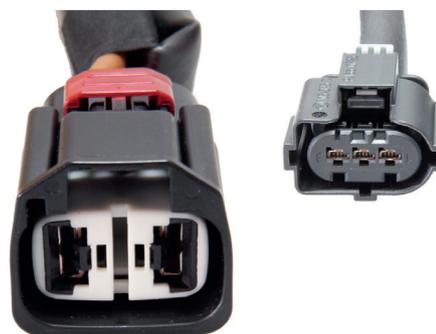
Fig. 3: Nuovo design dei connettori
