## Înlocuirea pompei electrohidraulice de direcție asistată JER185

### Înainte de modificare verificați conectorii cu fișă

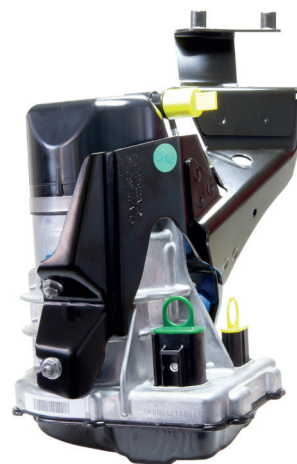
Fig. 1: JER185

Având în vedere modificările făcute de producătorul autovehiculului la conectori, la înlocuirea pompei de direcție asistată JER185 (**vezi fig. 1**) poate fi necesară montarea unui nou set de cabluri.

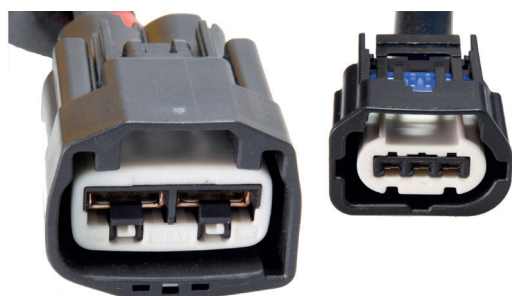
În cazul în care conectorii cu fișă ai pompei de direcție asistată montate în vehicul au design-ul vechi (**vezi fig. 2**), vechiul set de cabluri trebuie înlocuit cu unul nou (**vezi fig. 3**). Numerele corespunzătoare ale pieselor de schimb sunt trecute în tabelul de mai jos.

Fig. 2: Design-ul vechi al conectorului

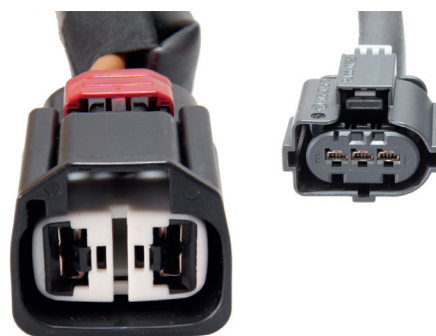
Fig. 3: Design-ul nou al conectorului
