## **REPLACEMENT OF TURBO WITH REF. 5303-970-0048** **k03-0048**

### **TECHNICAL DATA SHEET 2009021**

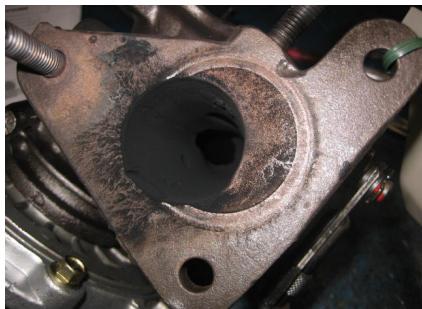
Tal y como pueden ver en la fotografías inferiores, la junta queda alojada correctamente solo de una forma correctamente, ya que de lo contrario se interrumpe la entrada de los gases de escape a la caracola del escape, y con ello, el incorrecto funcionamiento del turbo.

Forma incorrecta

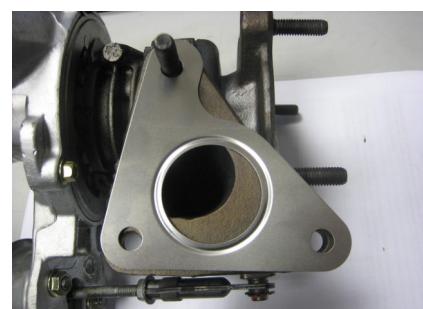
forma incorrecta

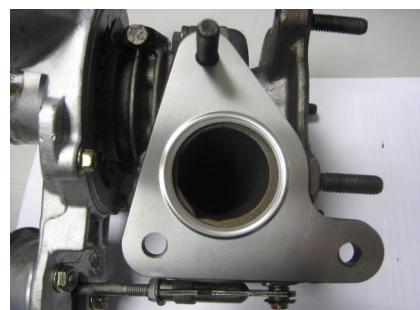
Forma correcta

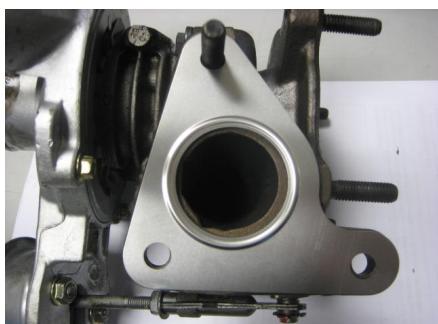
Manière correcte

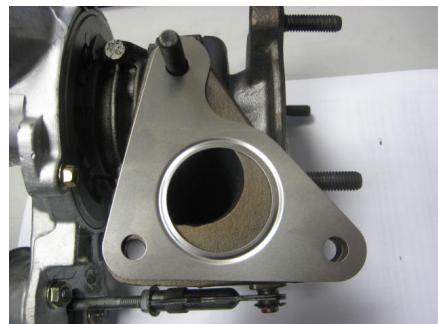
Le joint doit être correctement mis en place, tel qu'indiqué sur les photos ci-après, pour ne pas interrompre l'entrée des gaz d'échappement dans la tuyère d'admission et permettre d'assurer, par conséquent, le fonctionnement correct du turbo.

Manière incorrecte

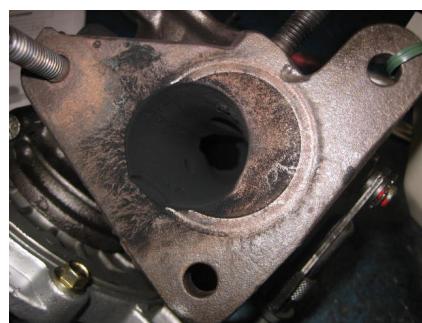
Manière incorrecte

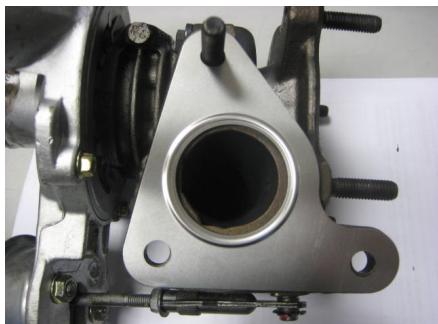
Correct way

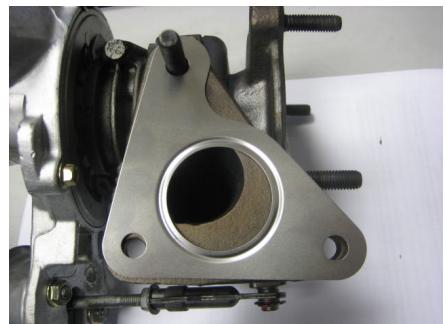
As can be seen in the photos below, there is only one way to correctly seat the seal. If incorrectly seated, the exhaust gas inlet to the turbo volute is partly blocked and the turbo will not operate correctly.

Incorrect way

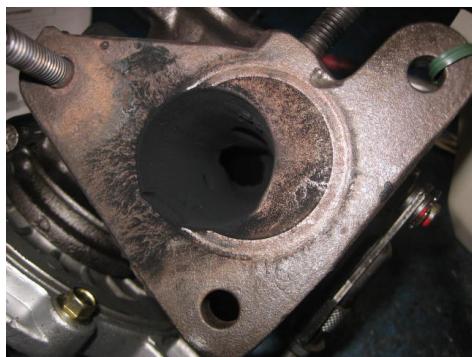
Incorrect way

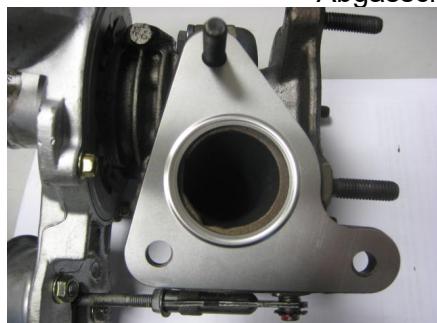
Korrekt

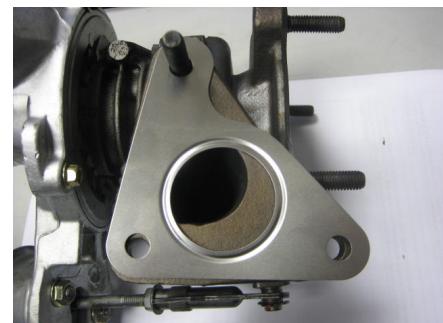
Wie aus nachfolgenden Fotos hervorgeht, ist der Sitz der Dichtung nur auf eine der Arten korrekt, da anderenfalls der Eingang der Abgase in die Abgasschnecke und somit der korrekte Betrieb des Turbos verhindert wird.

Nicht korrekt

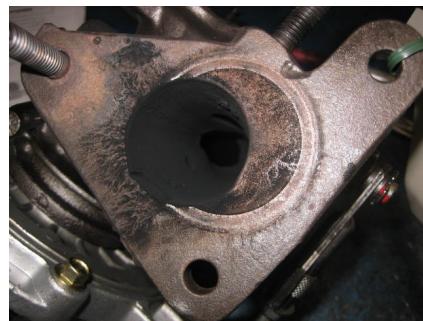
Nicht korrekt

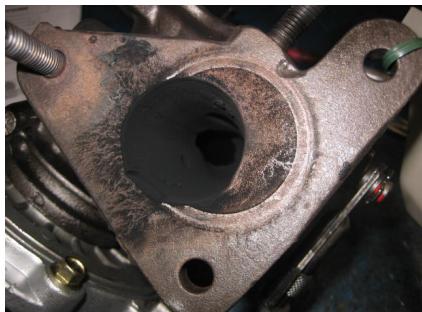
Come possiamo osservare nelle foto inferiori, la guarnizione rimane alloggiata correttamente solo in un modo, poiché altrimenti si interrompe l'entrata dei gas di scarico alla conchiglia dello scarico, e con ciò, il non corretto funzionamento del turbo.

Modo non corretto

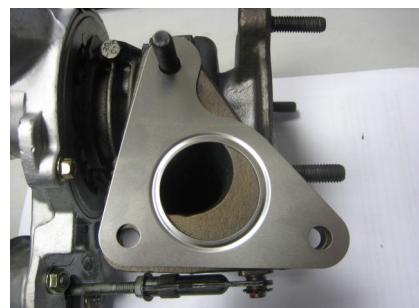
Modo non corretto.

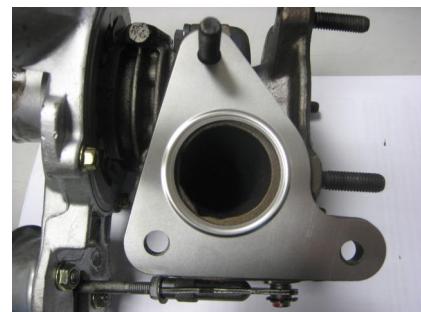
Modo corretto.

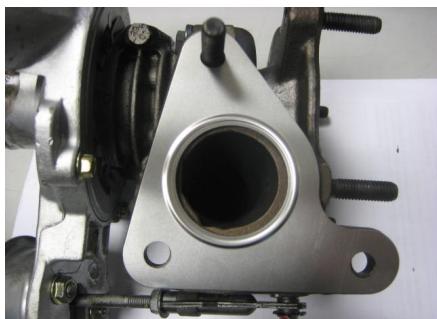
Správně

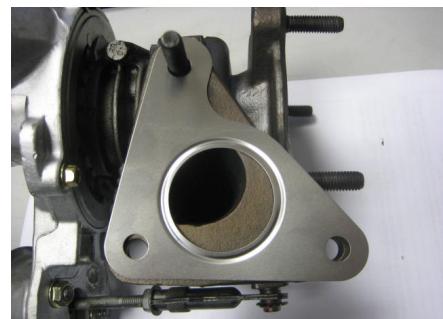
Jak můžete vidět na obrázcích níže, existuje pouze jeden způsob, jak správně umístit spoj. Bude-li umístěn chybně, přívod výfukového plynu do závitu turbodmychadla bude částečně zablokován a turbo nebude pracovat správně.

Nesprávně

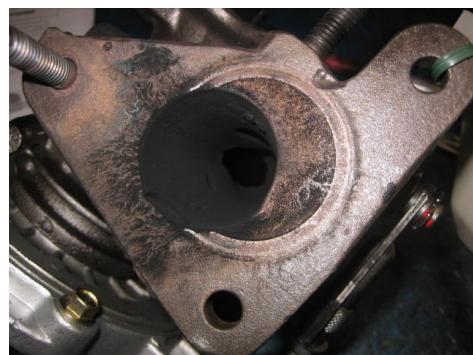
Nesprávně

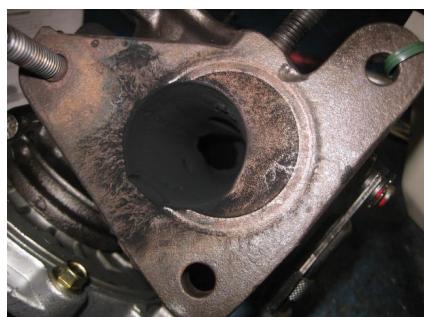
Como se pode ver nas fotografias abaixo, a junta fica alojada corretamente apenas de uma única forma. De contrário, a entrada dos gases de escape para o caracol de escape é interrompida, o que provoca o incorreto funcionamento do turbo.

Forma incorreta

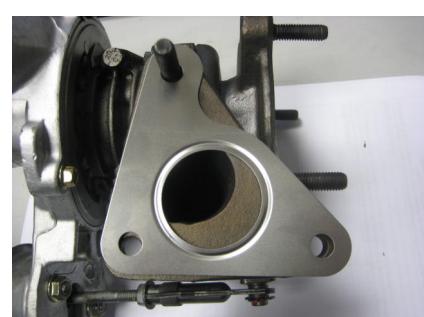
forma incorreta

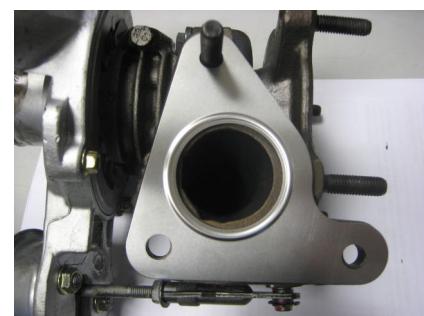
Forma correta

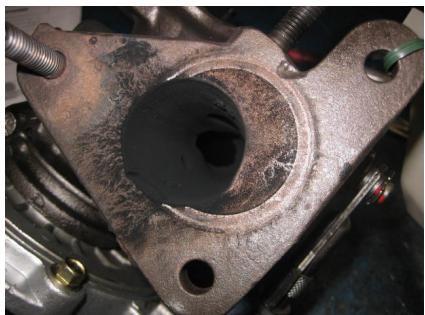
Zoals te zien is op de foto's hieronder zit de verbinding maar op één manier juist gemonteerd. Als dit niet zo is wordt de toevoer van de uitlaatgassen onderbroken bij het slakkenhuis van de uitlaat en wordt de juiste werking van de turbo verhinderd.

Fout gemonteerd

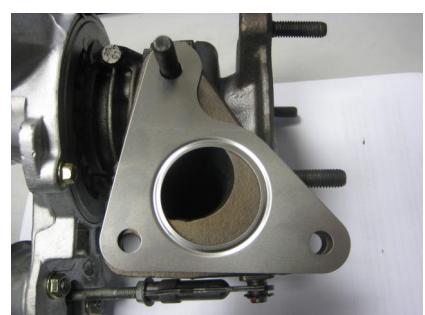
Fout gemonteerd

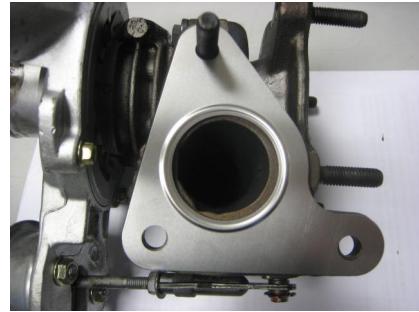
Juist gemonteerd
