## **SUSTITUCIÓN DEL TURBO CON REF. 454158**

### **BOLETÍN TÉCNICO 2009029**

## **REPLACEMENT OF TURBO WITH REF. 454158**

### **TECHNICAL DATA SHEET 2009029**

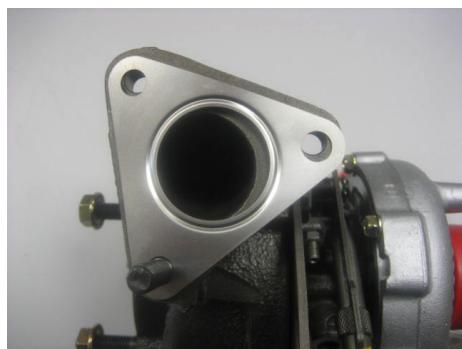
La incorrecta colocación de la junta provoca que el turbo no trabaje bajo los parámetros para los cuales fue diseñado.

Forma incorrecta

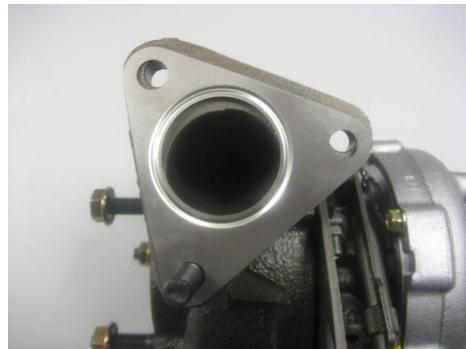
Forma incorrecta

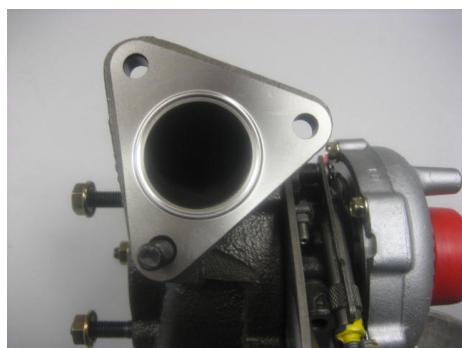
Forma correcta

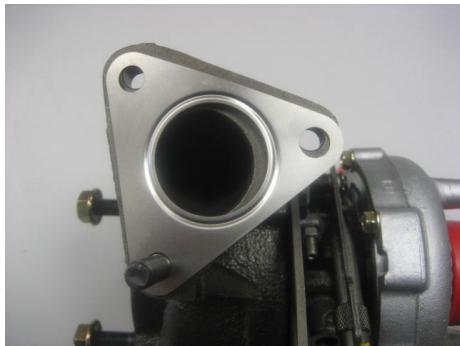
Mise en place incorrecte

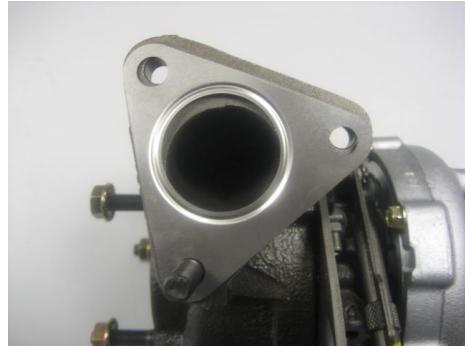
Mise en place incorrecte

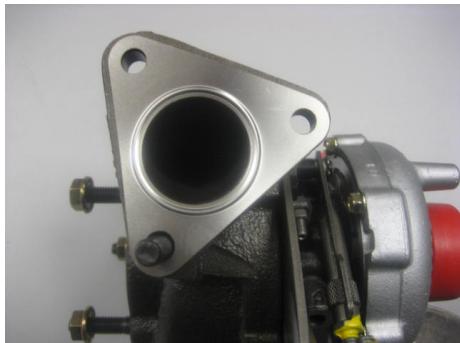
Mise en place correcte

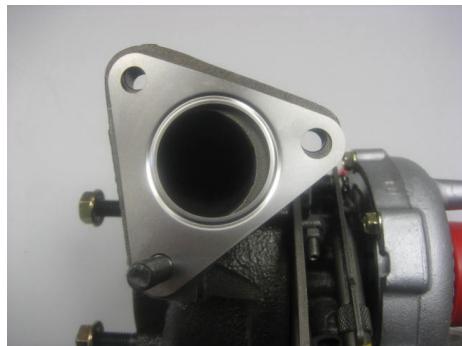
When incorrectly mounted, the gasket may cause the turbo to operate outside the design parameters.

Incorrectly mounted

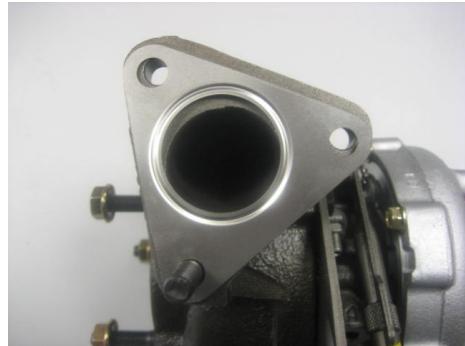
Incorrectly mounted

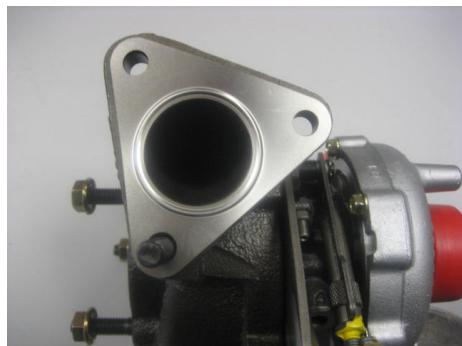
Correctly mounted

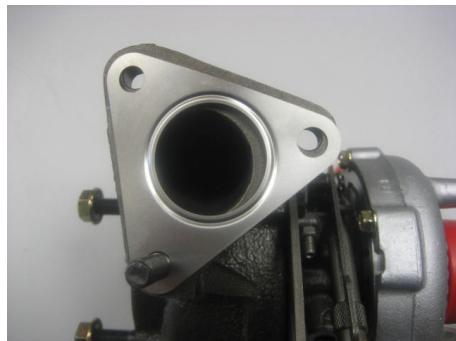
Falsch eingesetzt

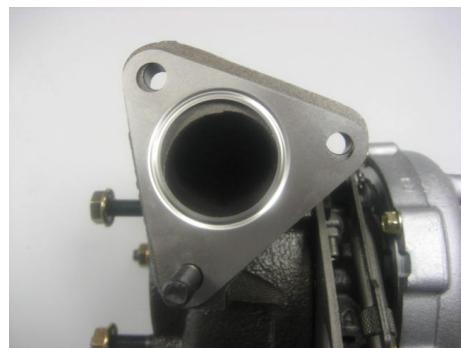
Falsch eingesetzt

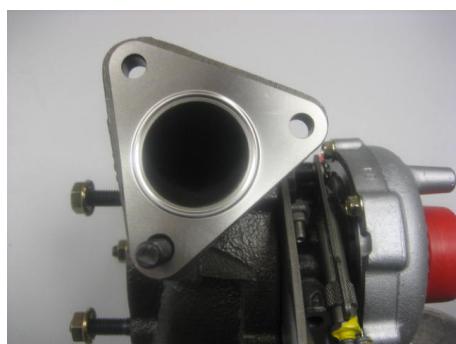
Korrekt eingesetzt

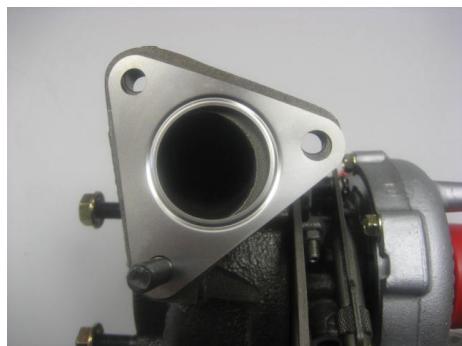
Modo non corretto

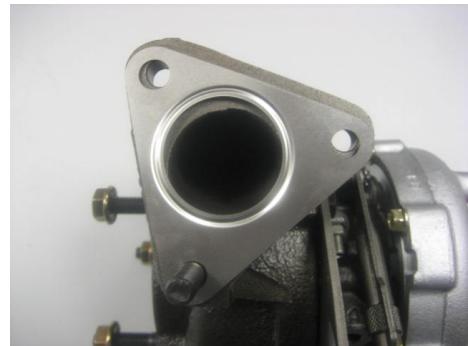
Modo non corretto

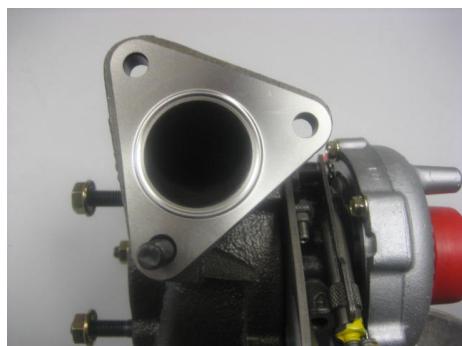
Modo corretto

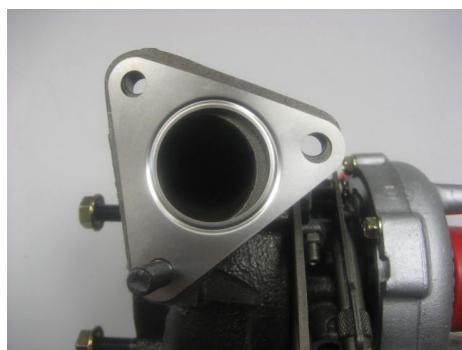
Nesprávně namontované

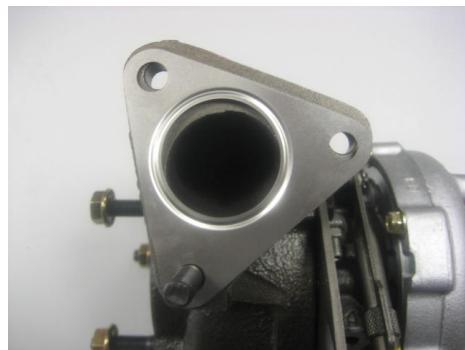
Nesprávně namontované

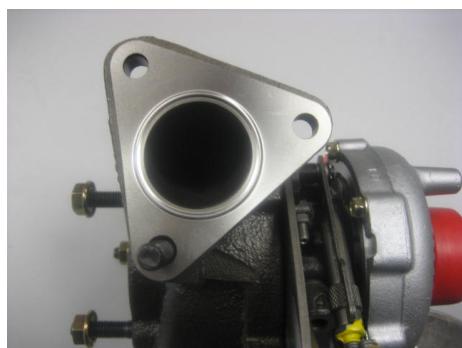
Správně namontované

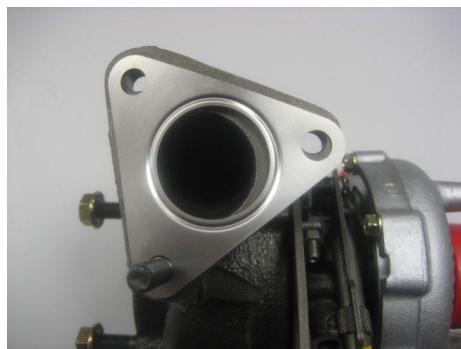
Forma incorreta

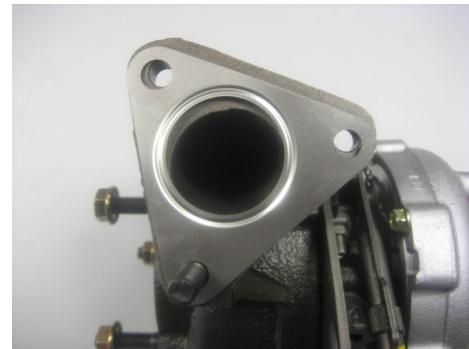
Forma incorreta

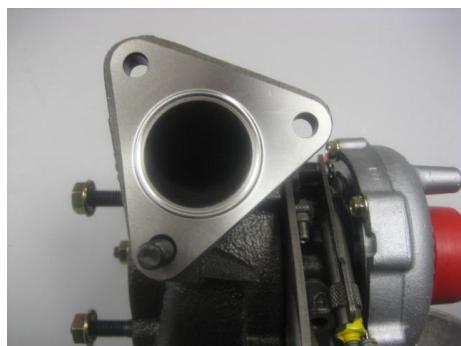
Forma correta

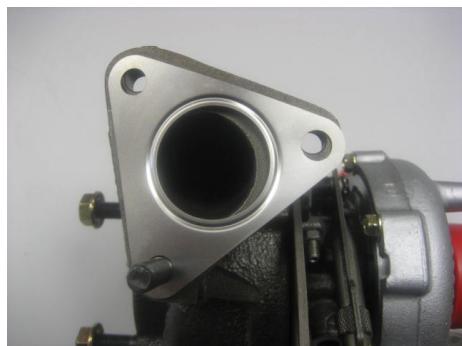
Onjuist gemonteerd

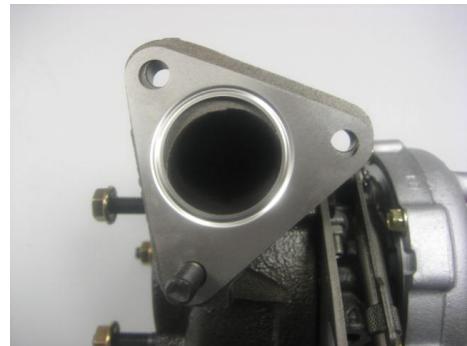
Onjuist gemonteerd

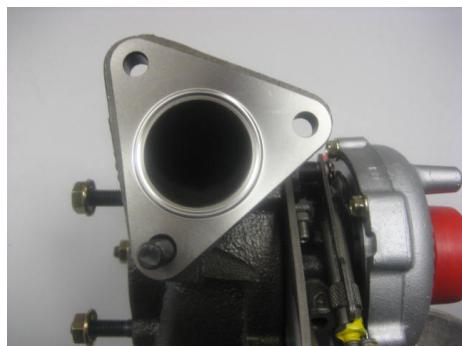
Juist gemonteerd
