SUSTITUCION DEL TURBO CON REF: 717858-1,2,3,4,5,6,7,8,9

BOLETIN TECNICO 2009041

[REPLACEMENT OF TURBO WITH REF: 717858-1,2,3,4,5,6,7,8,9](#)

TECHNICAL DATA SHEET 2009041

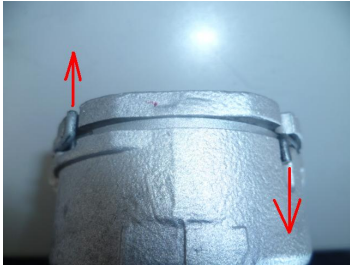
Dicha grupilla en sus dos extremos, tiene uno doble. En uno de sus extremos, dicho doble mira para un lado y en el otro extremo mira para el lado contrario, según fotografía inferior.

Las puntas miran cada una para un lado.

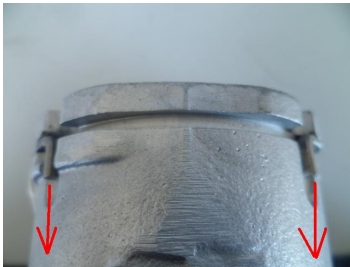
Dicha grupilla en sus dos extremos, tiene uno doble. Y ambos extremos miran para el mismo lado, según fotografía inferior.

Ambas puntas miran para el mismo lado.

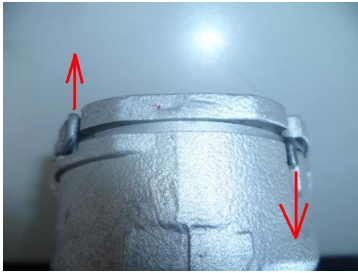
The intake pipes of references -1, -2, -3, -4,-5, have a special safety catch in the air outlet zone, to secure the vehicle hose. This safety catch is bent at either end, with the tips oriented in one direction at one end and in the opposite direction at the other end, as shown in the photo below.

The tips face opposite directions.

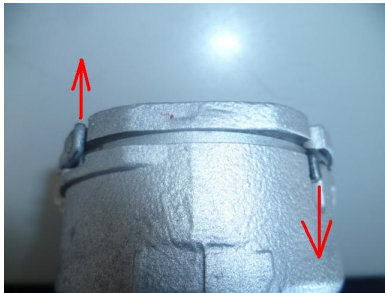
Die Einlassmutter der Führungen -1, -2, -3, -4,-5 verfügen über einen speziellen Splint im Bereich der Entlüftung, zur Befestigung der Schlauchleitung des Fahrzeugs. Besagter Splint hat an seinen zwei Enden einen Doppelsplint. An einem seiner Enden zeigt besagter Doppelsplint in eine Richtung und am anderen Ende zeigt er in die entgegengesetzte Richtung, wie auf der untenstehenden Fotografie zu erkennen ist.

Jeder der Stifte zeigt jeweils in eine Richtung.

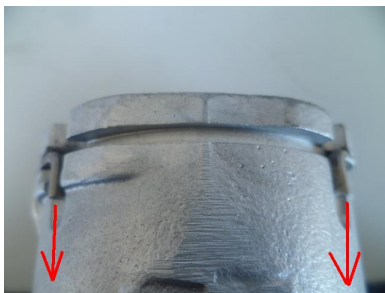
Die Einlassmutter der Führungen -6,-7.-8 und -9 verfügen über einen speziellen Splint im Bereich der Entlüftung, zur Befestigung der Schlauchleitung des Fahrzeugs. Besagter Splint hat an seinen zwei Enden einen Doppelsplint. Beide Enden zeigen in dieselbe Richtung, wie auf der untenstehenden Fotografie zu erkennen ist.

Beide Stifte zeigen in dieselbe Richtung.

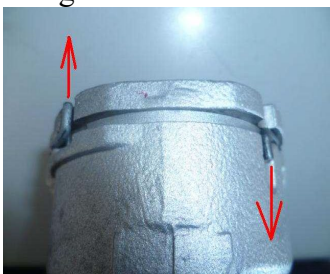
Le conchiglie di aspirazione dei riferimenti, -1, -2, -3, -4, -5 dispongono di una coppia speciale nella zona di uscita dell'aria, per il fissaggio del tubo del veicolo. Detta coppia sulle sue due estremità, ha una doppia. Su una delle sue estremità, detta doppia è rivolta verso un lato e sull'altra estremità è rivolta verso il lato contrario, come raffigurato nella foto inferiore.

Le punte sono rivolte ognuna verso un lato.

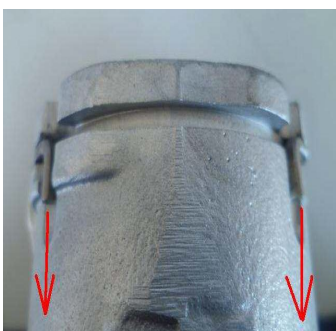
Le conchiglie di aspirazione dei trattini, -6, -7, -8 e -9 dispongono di una coppia speciale nella zona di uscita dell'aria, per il fissaggio del tubo del veicolo. Detta coppia nelle sue due estremità, ha una doppia. Ed entrambe le estremità sono rivolte verso lo stesso lato, come raffigurato nella foto inferiore.

Entrambe le due punte sono rivolte verso lo stesso lato.

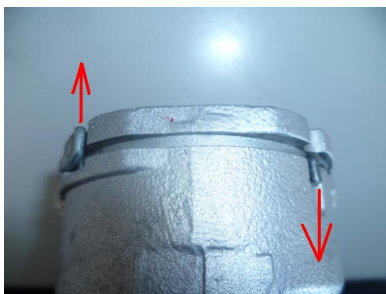
Sací vedení referenčních čísel -1, -2, -3, -4,-5 mají speciální bezpečnostní úchytka v oblasti odvodu vzduchu pro zajištění vedení ve vozidle. Tato bezpečnostní úchytka je na každém konci zahnutá a má výběžky orientované jedním směrem na jednom konci a opačným směrem na druhém konci, jak je patrné z obráku níže.

Výběžky směřují do opačných směrů.

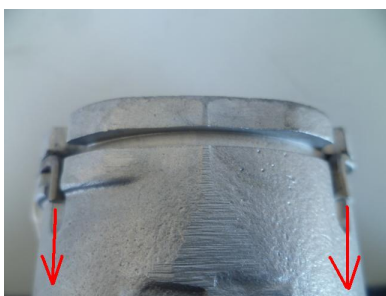
Sací potrubí ref. čísel -6, -7, -8 a- 9 mají speciální bezpečnostní úchytka v oblasti odvodu vzduchu pro zajištění vedení vozidla. Tato bezpečnostní úchytka je na jednom konci zahnutá a oba výběžky jsou orientované stejným směrem, jak je patrné z obrázku níže.

Oba výběžky směřují stejným směrem.

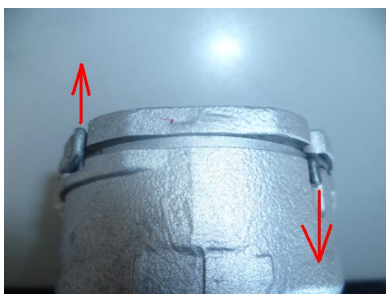
Essa grupilha tem nas suas duas extremidades uma dobra. Numa das suas extremidades a referida dobra está voltada para um lado e no outro extremo para o lado contrário, conforme se mostra na fotografia abaixo.

Cada uma das pontas está voltada para o seu lado.

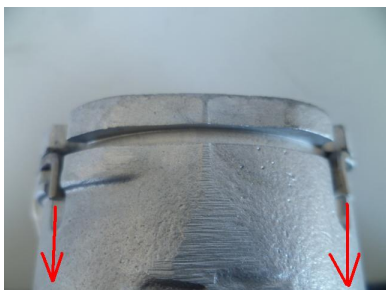
Essa grupilha tem nas suas duas extremidades uma dobra. E ambas as extremidades estão voltadas para o mesmo lado, como mostra a fotografia abaixo.

Ambas as pontas estão voltadas para o mesmo lado.

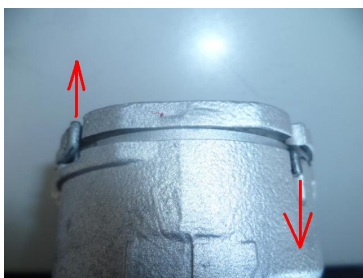
Deze veiligheidsbevestiging heeft aan beide uiteinden een gebogen stuk. Bij één van de uiteinden wijst dit gebogen stuk naar de ene kant en bij het andere uiteinde naar de andere kant, zoals te zien is op de foto hieronder.

De punten wijzen elk naar een kant.

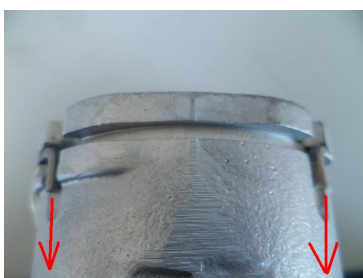
De slakkenhuizen inlaten met referenties -6,-7.-8 en -9 zijn voorzien van een speciale bevestiging in de zone van de luchtuitleat voor het ophangen van de slang van het voertuig. Deze veiligheidsbevestiging heeft aan beide uiteinden een gebogen stuk. En beide uiteinden wijzen naar dezelfde kant, zoals te zien is op de foto hieronder.

Beide uiteinden wijzen naar dezelfde kant.
