**TURBO REPLACEMENT REF:**

**Mitsubishi 49135-056..... and 49135-057... 49135-05890 and compatibles.**

**TECHNICAL DATA SHEET 2009054**

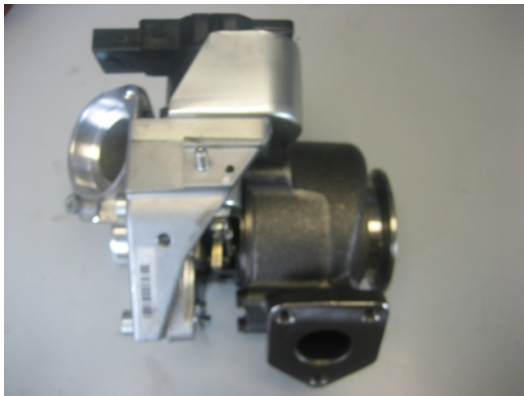
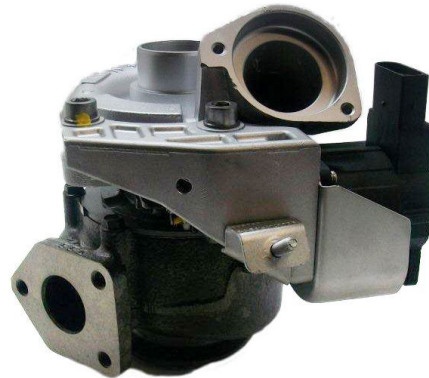
Due to the continuing incidences in the 49135-056?? or 49135-057?? Mitsubishi turbos (For BMW 118D 120D 318D 320D 2.0 120HP 160HP), and after extensive research, we have identified the following problems:

1. The turbo has a very poor response at low revolutions.
2. Lack of pressure at the inlet manifold (failure with auto-diagnostic tool).
3. There is no connection with the turbo pressure electronic module (failure with auto-diagnostic tool).

**Caution:**, if not connected as described above, then the engine control unit (ECU) will not recognise the electronic actuator and will therefore not activate it, causing one of the aforementioned faults.

Should the turbo electronic actuator fail to operate, then follow the 4 steps detailed below to activate it:

1. Disconnect the turbo electronic actuator.
2. Turn the vehicle ignition on.
3. Connect the electronic actuator, maintaining the vehicle ignition switch on.
4. Wait 60 seconds while the turbo electronic actuator is analysed and the new activation data is recorded in the ECU.
