REPLACEMENT OF TURBO WITH REF.: 729041, 757886, 49135-07100 / -07300 / -07302 / -07310

TECHNICAL DATA SHEET 2009064

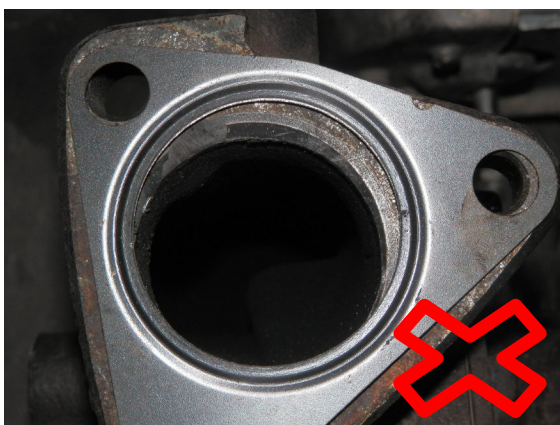
La incorrecta colocación de la junta, provoca que el turbo no trabaje bajo los parámetros para los cuales fue diseñado, ya que esta entorpece la entrada de gases de escape.

Forma incorrecta

Les rogamos presten especial atención a la hora de colocar la junta entre el turbo y el colector de escape. Como pueden apreciar en las fotografías inferiores, existen dos formas incorrectas de colocar la junta.

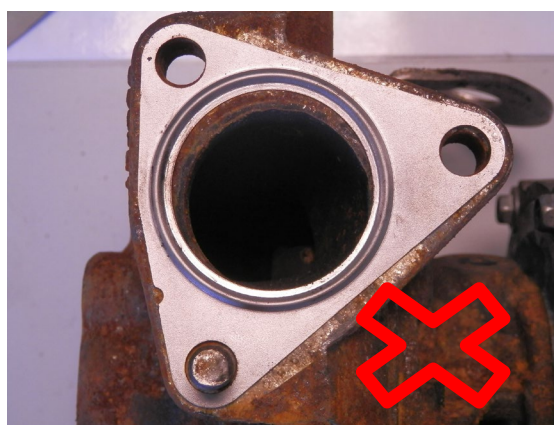
Forma incorrecta

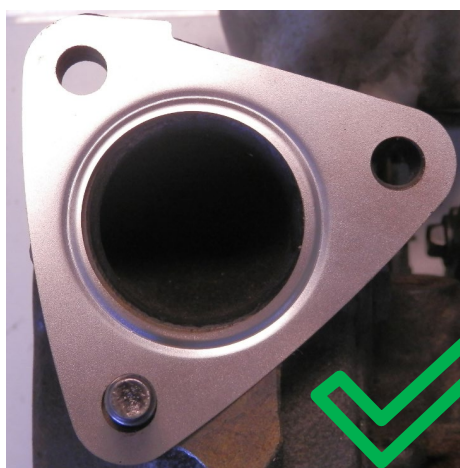
Forma correcta

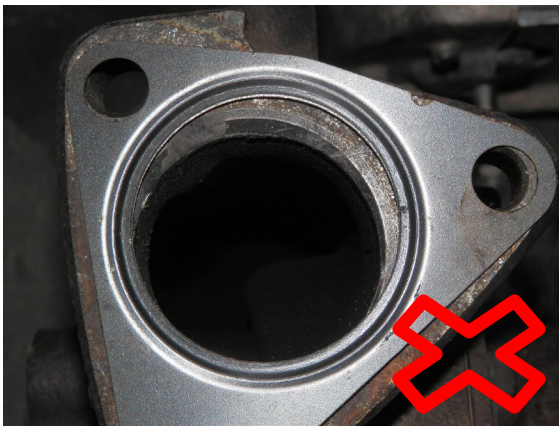
When incorrectly mounted, the gasket may cause the turbo to operate outside the design parameters, as they brush against each other and it impedes the exhaust gas entry.

Incorrectly mounted

Pay particular attention when mounting the gasket between the turbo and the exhaust manifold. As can be seen in the photos below, the gasket can be mounted in three different ways, although only one of these ways is correct.

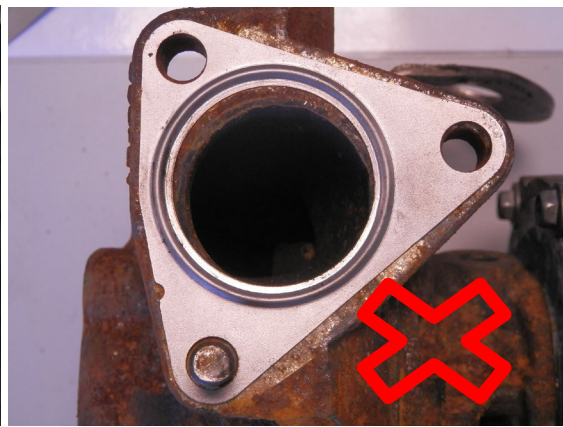
Incorrectly mounted

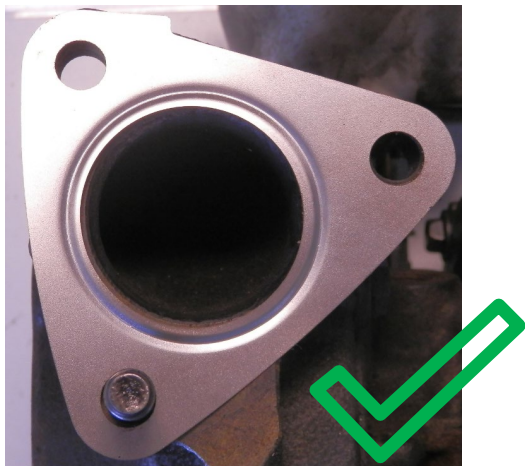
Correct mounted
