TURBO REPLACEMENT REF: 10009880074 10009700008
10009880036 10009880028 10009880054 and 10009880071
MERCEDES MOTOR TYPE OM 651.957 and OM651 DE 22 LA

TECHNICAL DATA SHEET 2009072

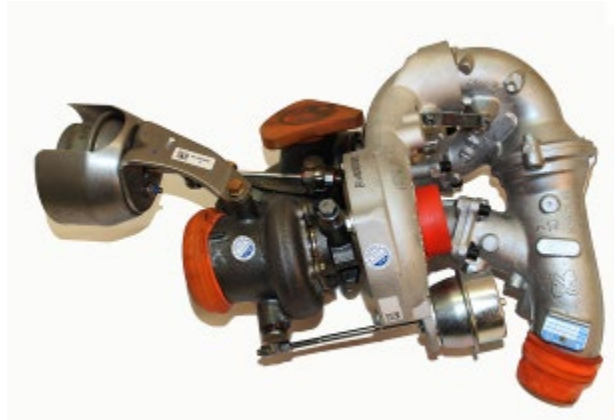
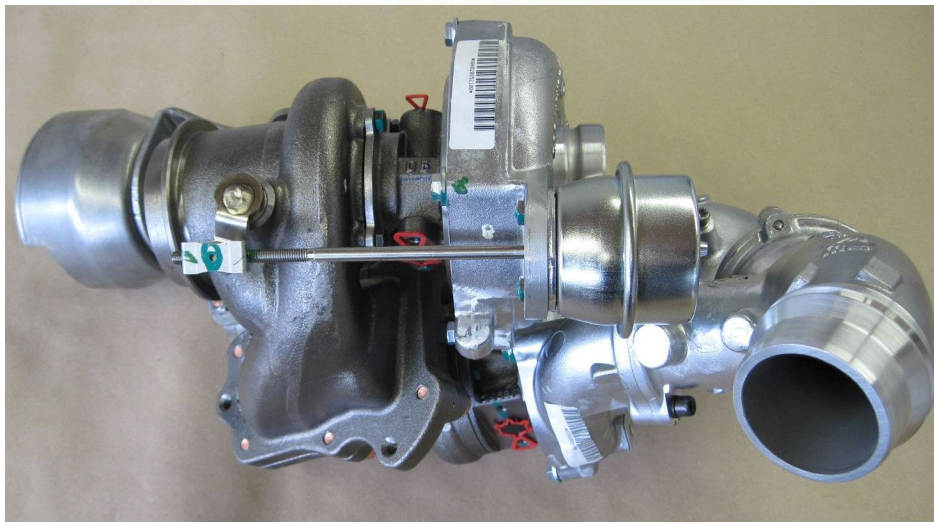
- Potencia reducida del vehículo en funcionamiento de emergencia.
- Se iluminan las luces de control de ESP y MIL en el cuadro de instrumentos.
- La válvula de regulación de presión de admisión tiene poco juego y esta dura.

Antes de instalar un turbo nuevo, es necesario verificar que esté instalado el nuevo software modificado de control de motor DAS-Versión 10/09. Esta acción, deberá llevarse a cabo siempre y cuando la nueva versión no se haya instalado dentro del servicio de postventa.

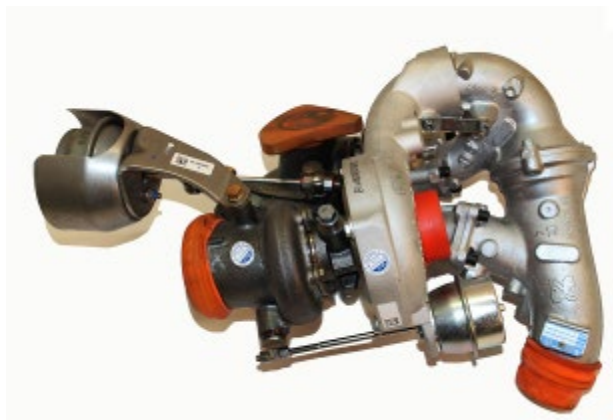
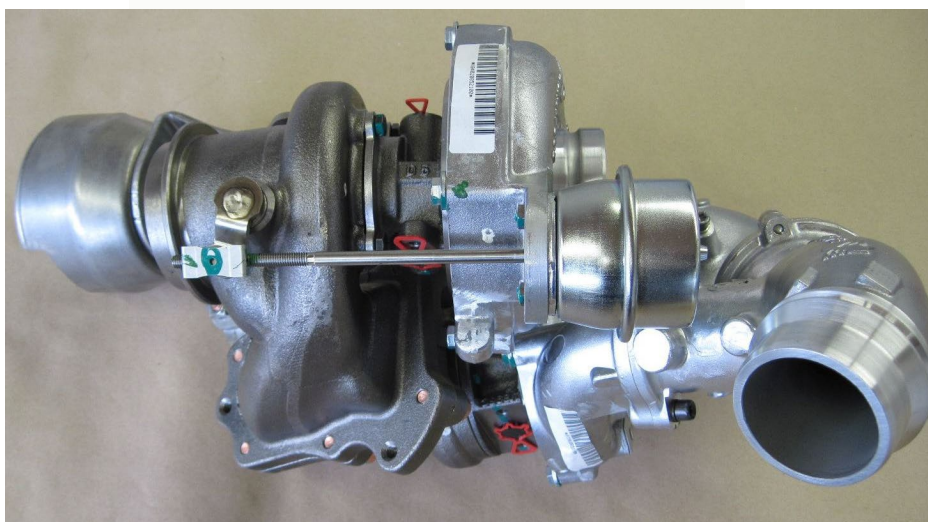
- Vitesse réduite du véhicule en fonctionnement d'urgence.
- Les lumières de contrôle d'ESP et MIL s'allument sur le cadre.
- La vanne de régulation de la pression d'admission a un peu de jeu et elle est dure.

Avant d'installer un nouveau turbo, il faut vérifier que le nouveau logiciel modifié de contrôle moteur DAS version 10/09 est bien installé.
Cette action doit toujours être effectuée lorsque la nouvelle version n'a pas été installée par le service après-vente.

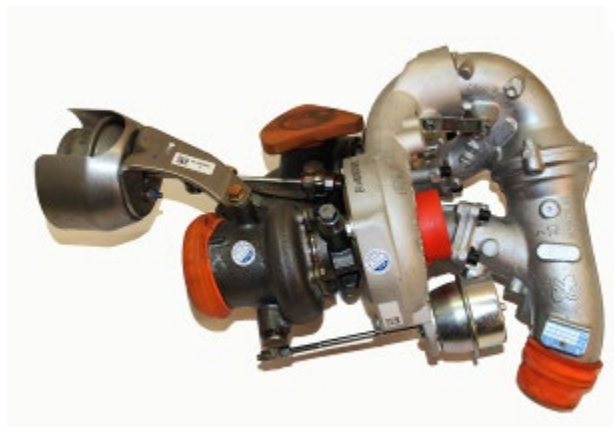
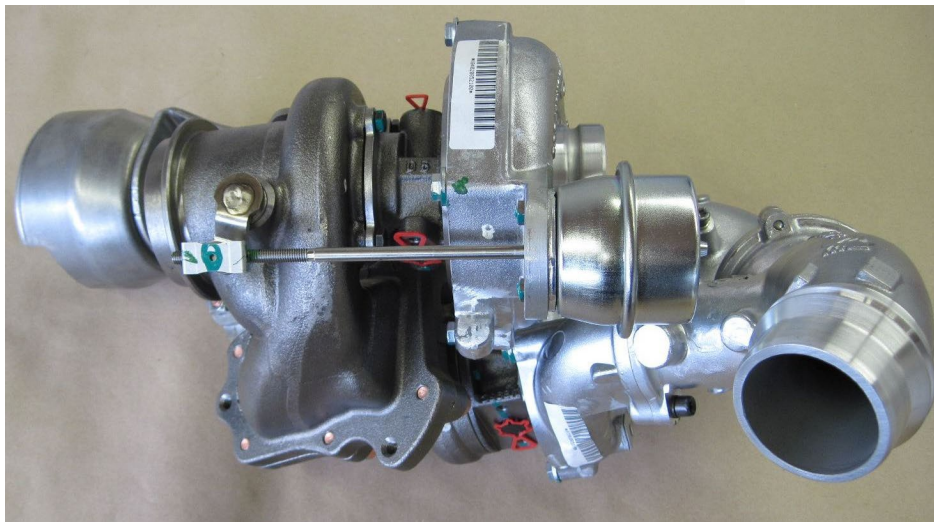
- Reduced power of the vehicle in emergency operation mode.
- The ESP and MIL control lights switch on in the dashboard instrument panel.
- The intake pressure regulating valve has very little clearance and is hard.

Before installing a new turbo, first verify that the new modified engine control software, DAS-Release 10/09, has been installed.
This action should only be carried out if the new version has not been installed as part of the after-sales service.

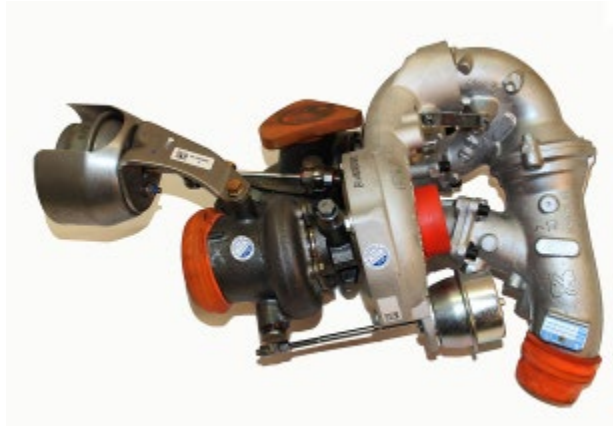
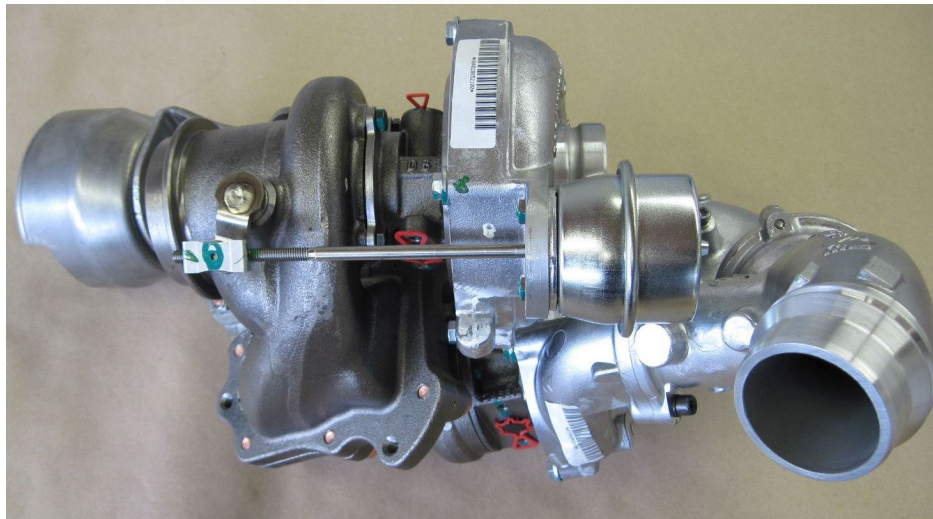
- Verminderte Fahrzeugleistung im Notbetrieb.
- An der Instrumententafel leuchten die Kontrolllampchen ESP und MIL auf.
- Das Regelventil des Ansaugdrucks hat wenig Spiel und ist festgelaufen.

Bevor Sie einen neuen Turbolader einbauen, müssen Sie prüfen, ob die neue veränderte Motorsteuersoftware, DAS-Version 10/09, installiert ist. Führen Sie diesen Arbeitsgang immer dann aus, wenn der Kundendienst diese Neuversion nicht installiert hat.

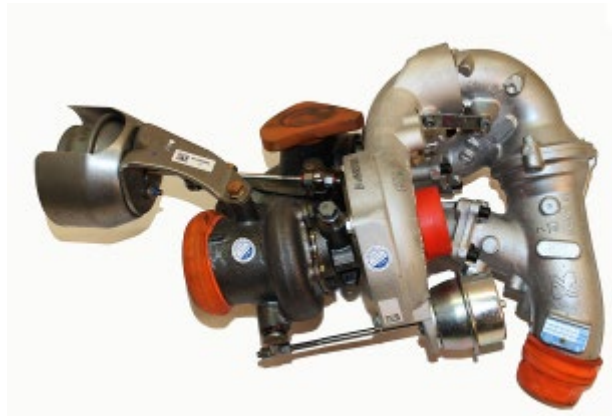
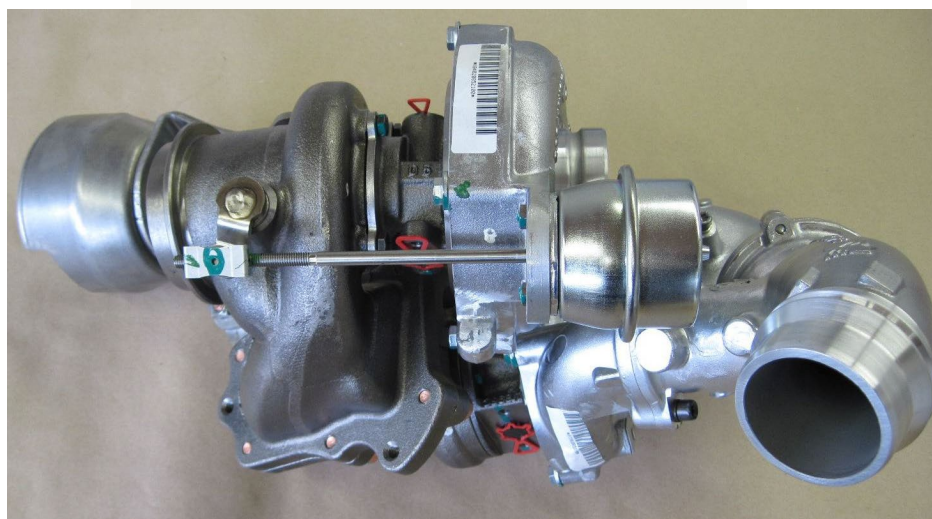
- Potenza ridotta del veicolo in modalità emergenza.
- Si accendono le luci di controllo dell'ESP e del MIL sul quadro dei comandi.
- La valvola di regolazione della pressione di aspirazione presenta poco gioco ed è dura.

Prima di installare un nuovo turbo, è necessario verificare che sia stato installato il nuovo software modificato di controllo del motore DAS-Versione 10/09.

Questa azione va eseguita ogni volta che non è stata installata la nuova versione nell'ambito del servizio post-vendita.

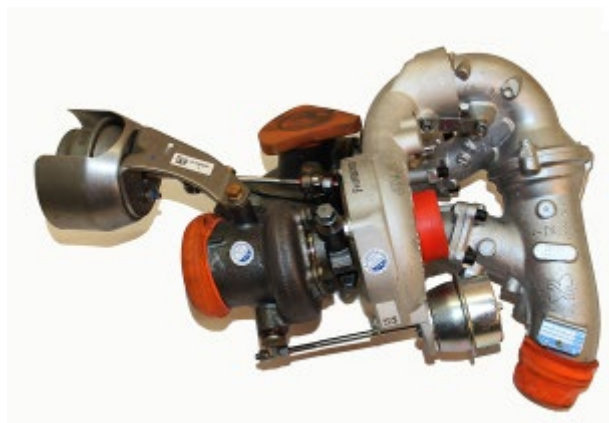
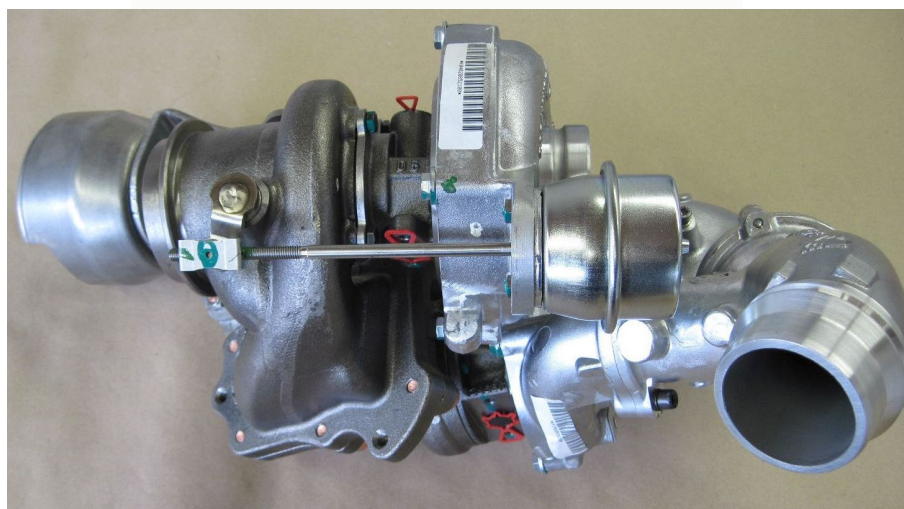
- Snížený výkon vozidla při fungování v pohotovostním režimu.
- Rozsvítí se světelné kontrolky ESP a MIL na palubní desce.
- Regulační ventil vstupního tlaku lze použít pouze omezeně a je příliš tvrdý.

Před instalací nového turba je třeba zkontrolovat, že je nainstalovaný nový upravený software ovládání motoru DAS-verze 10/09.
Tuto akci je třeba provést, pokud nová verze nebyla nainstalována poprodejním servisem.

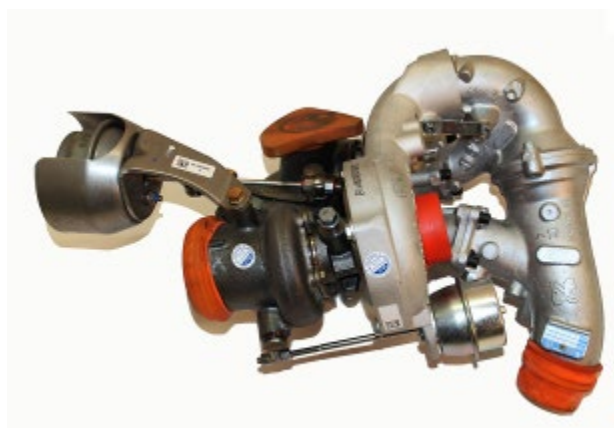
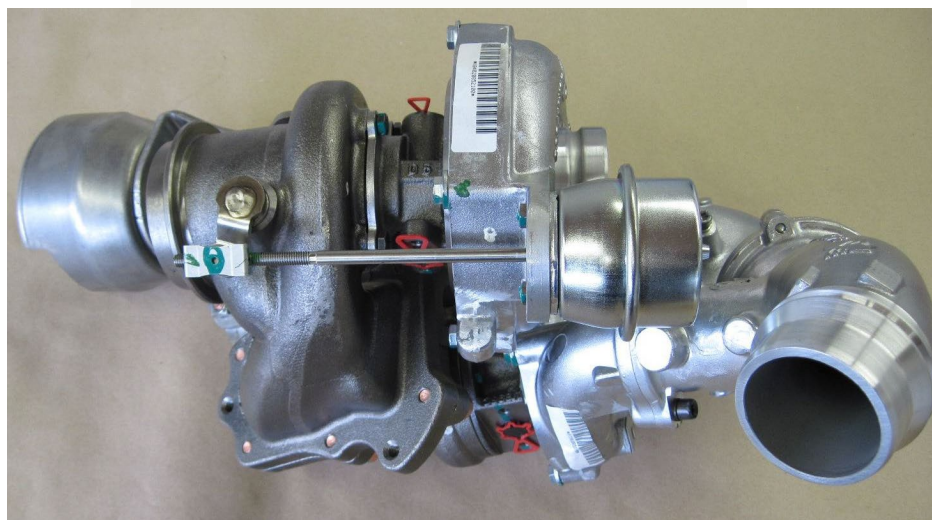
- Potência reduzida do veículo em funcionamento de emergência.
- As luzes de controlo de ESP e de MIL iluminam-se no quadro de instrumentos.
- A válvula de regulação de pressão de admissão tem pouca folga e está dura.

Antes de instalar um turbo novo, é preciso verificar se o novo software modificado de controlo do motor DAS-Versão 10/09 está instalado. Esta ação deverá ser levada sempre a cabo e quando a nova versão não tiver sido instalada dentro do serviço de pós-venda.

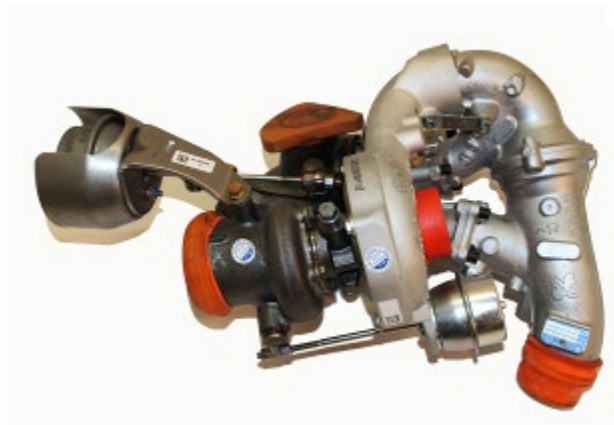
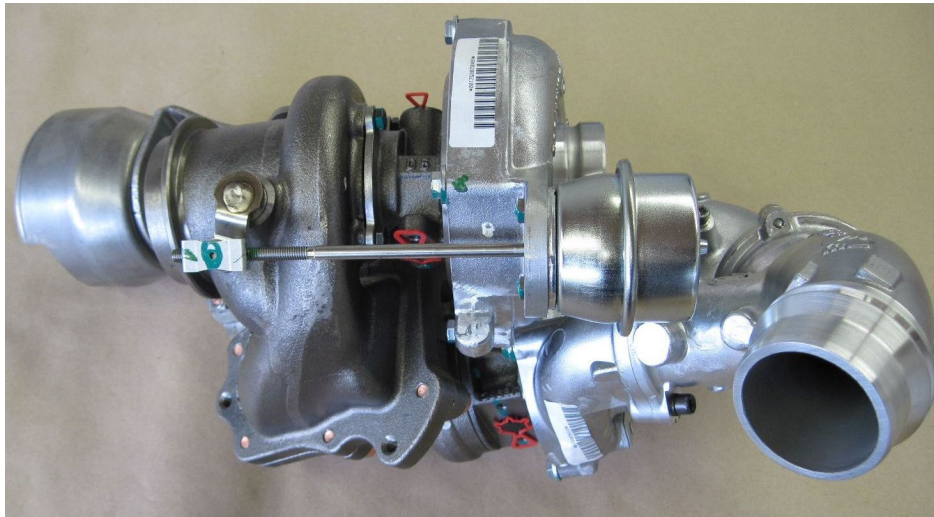
- Verminderd vermogen van het voertuig bij noodgevallen.
- De controlelampjes van de ESP en de MIL op het instrumentenpaneel lichten op.
- De inlaatdrukregelklep heeft weinig speling en werkt niet goed.

Voordat u een nieuwe turbo installeert, moet u controleren of de nieuwe gewijzigde software van de motorbesturing DAS-versie 10/09 is geïnstalleerd. Deze handeling moet worden uitgevoerd als de nieuwe versie niet door de naverkoopdienst geïnstalleerd is.
