SUSTITUCION DEL TURBO REF: 5431-970-0000 / -0002

BOLETÍN TÉCNICO 2009074

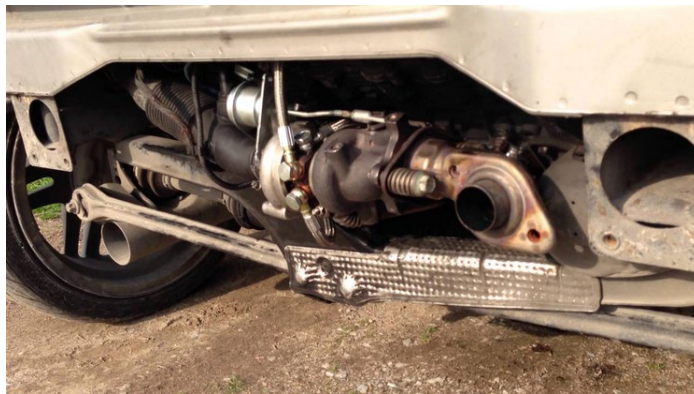
Foto 1

Por la posición del motor instalado en el chasis del vehículo (foto 1), y la posición de trabajo del turbo instalado en el motor, el turbo está muy expuesto a contacto con agentes como agua, oxígeno del aire, la lluvia ácida, etc. Asimismo, el ambiente salino en las zonas costeras o el uso de sal en las carreteras en estaciones invernales, hacen que el problema se intensifique y el aspecto superficial sea peor.

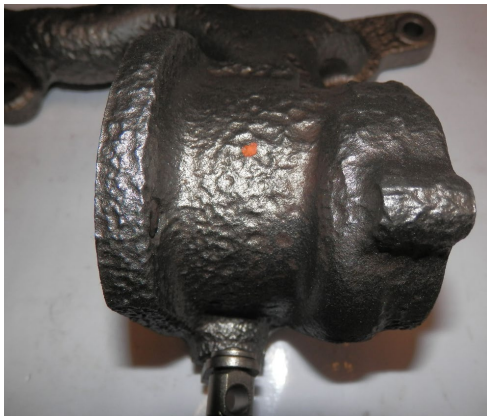
Foto 2

Los turbos con las referencias arriba indicadas, van colocados en vehículos Smart de 800cc CDI de 41CV, y son propensos a presentar en los colectores de escape un aspecto superficial rugoso, y no uniforme. (fotos 2 y 3).

Puede ocurrir, que el turbo remitido reacondicionado, presente el siguiente aspecto exterior en los colectores de escape:

Informarles de que todos los elementos, tanto internos como externos del turbo suministrado, han pasado un exhaustivo control de calidad, y que ninguno de los mismos presenta ningún tipo de anomalía para su correcto funcionamiento, y que se trata únicamente de una cuestión estética y no funcional, por lo que pueden montar el turbo suministrado, con total garantía de funcionamiento.

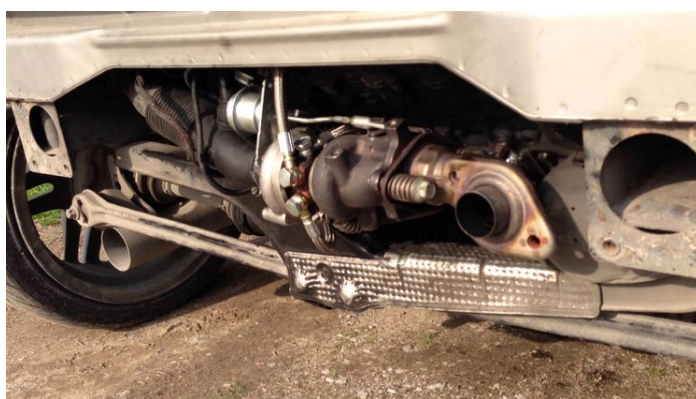
Photo 1

Compte tenu de la position du moteur installé sur le châssis du véhicule (photo 1) et de la position de travail du turbo installé dans le moteur, il faut savoir que le turbo est particulièrement exposé au contact avec des agents tels que l'eau, l'oxygène de l'air, la pluie acide, etc. Aussi, l'atmosphère saline des zones côtières ou l'utilisation de sel sur les routes pendant l'hiver contribuent à l'intensification de ce problème, l'aspect superficiel du turbo s'en ressentant d'autant plus.

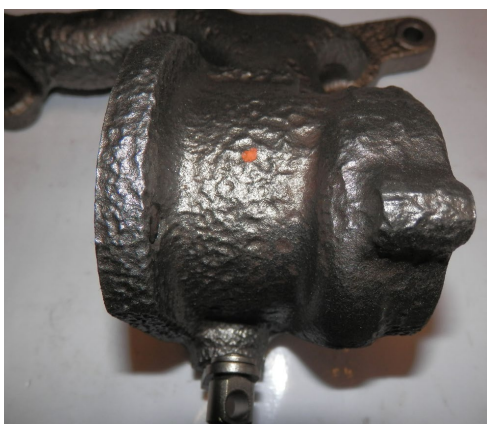
Photo 2

Les turbos dont les références sont indiquées ci-avant sont installés dans des véhicules Smart de 800 CDI de 41ch, et ils ont tendance à présenter, au niveau des collecteurs d'échappement, un aspect superficiel rugueux, et non uniforme. (photos 2 et 3).

Il se peut que le turbo dont il est ici question soit reconditionné et présente l'aspect extérieur suivant au niveau des collecteurs d'échappement :

Il faut savoir que tous les éléments du turbo fourni, qu'ils soient internes ou externes, ont subi un contrôle de qualité exhaustif, et qu'aucun d'entre eux ne présente la moindre anomalie empêchant leur correct fonctionnement, et qu'il s'agit-là uniquement d'une question éthique, et non pas fonctionnelle. Vous pouvez par conséquent monter le turbo fourni qui offre une totale garantie de fonctionnement.

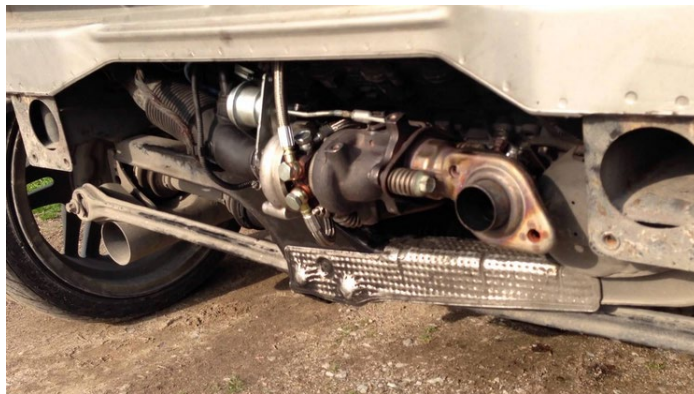
Photo 1

Due to the position of the engine installed in the vehicle chassis (photo 1) and the working position of the turbo installed in the engine, the turbo is very exposed to contact with agents such as water, oxygen, air, acid rain, etc. Also, salt air environments in coastal areas or exposure to the salt used on road surfaces in winter intensifies the problem and causes the surface appearance to worsen.

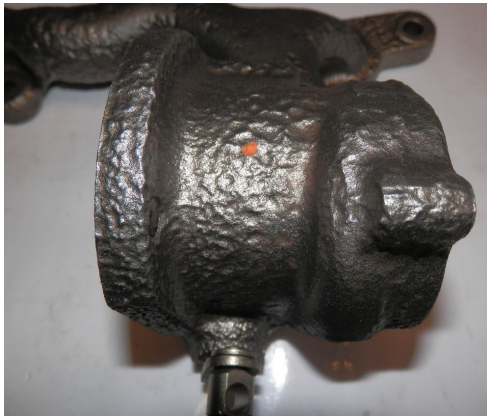
Photo 2

The turbos with the above references are installed in Smart 800cc CDI vehicles with 41 HP, and the exhaust manifolds are prone to have a rough and non-uniform surface appearance. (Photos 2 and 3)

It may occur that the reconditioned turbo supplied has the following appearance in the exhaust manifolds:

We must inform you that all elements, both internal and external, of the turbo supplied have passed a comprehensive quality control, and none have any anomaly preventing their proper operation. The appearance is only a cosmetic issue, not a functional issue. Therefore, the turbo supplied can be installed, and its performance totally assured.

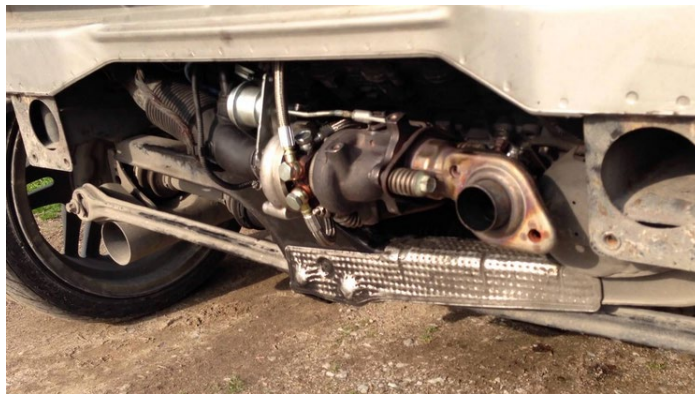
Foto 1

Bedingt durch die Montageposition des Motors am Chassis (Foto 1) und die Betriebsposition des am Motor installierten Turbos ist dieser einer starken Einwirkung von Wasser, Luftsauerstoff, saurem Regen usw. ausgesetzt. Außerdem verstärken die salzhaltige Luft in Küstenregionen und der Einsatz von Streusalz im Winter dieses Problem und verschlechtern den Oberflächenzustand weiter.

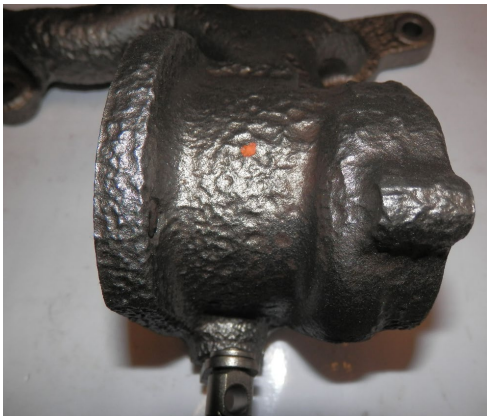
Foto 2

Die Turbolader mit den oben genannten Nummern in den Fahrzeugen Smart 800 cm³ CDI, 41 PS, besitzen am Auspuffkrümmer häufig eine raue und ungleichmäßige Oberfläche (siehe Fotos 2 und 3).

Möglicherweise sieht ein überarbeiteter und wiederhergestellter Turbo an den Auspuffkrümmern aus wie in den folgenden Fotos 2 und 3 dargestellt.

Daher möchten wir darauf hinweisen, dass alle internen und externen Elemente der gelieferten Turbolader intensive Qualitätskontrollen durchlaufen haben und keinerlei Anomalien oder Funktionsmängel aufweisen. Es handelt sich hierbei nur um eine Frage des Aussehens und nicht der Funktion; Sie können Ihren erhaltenen Turbo mit uneingeschränkter Funktionsgarantie einbauen und verwenden.

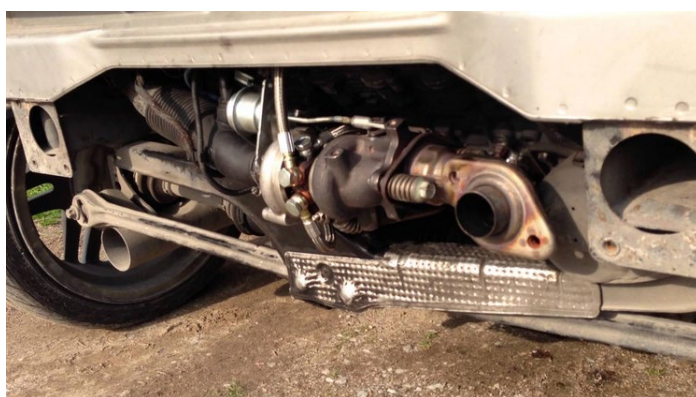
Foto 1

Per la posizione del motore installato sul telaio del veicolo (foto 1) e la posizione di esercizio del turbo installato sul motore, il turbo è facilmente esposto al contatto con agenti quali acqua, ossigeno dell'aria, pioggia acida, ecc. Inoltre, l'ambiente salino delle zone costiere o l'utilizzo di sale sulle strade nella stagione invernale finiscono per aggravare il problema e peggiorare l'aspetto superficiale.

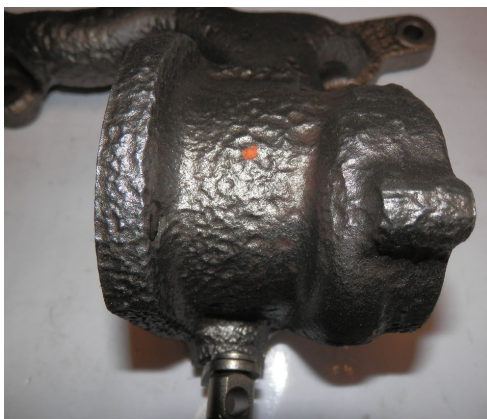
Foto 2

I turbo contraddistinti dal riferimento sopra indicato sono installati su veicoli Smart da 800cc CDI da 41CV e sono propensi a presentare, nei collettori di scarico, un aspetto superficiale ruvido e irregolare. (foto 2 e 3).

Può accadere che il turbo fornito riadattato presenti il seguente aspetto esterno nei collettori di scarico:

Si informa che tutti gli elementi sia interni che esterni del turbo fornito hanno superato un esauriente controllo di qualità e che nessuno di essi presenta alcun tipo di anomalia ai fini del funzionamento: si tratta esclusivamente di una questione estetica e non funzionale. Per tanto è possibile montare il turbo fornito in tutta sicurezza, per quanto riguarda il buon funzionamento.

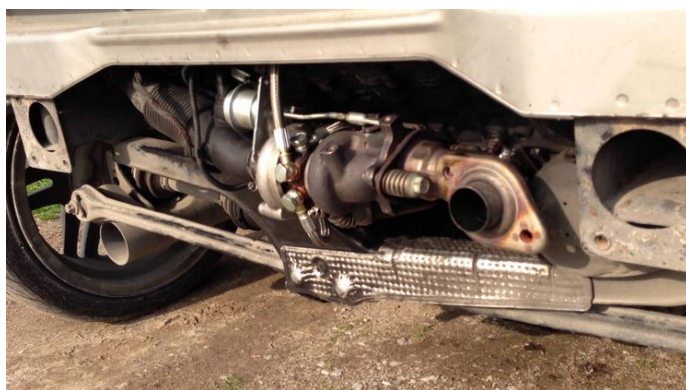
Fotografie 1

Vzhledem k poloze motoru v karosérii vozidla (Fotografie 1) a pracovní poloze nainstalovaného turba v motoru, je turbo vystaveno intenzivnímu kontaktu s vodou, kyslíkem, vzduchem, kyselým deštěm atd. Tento problém je ještě intenzivnější a vzhled povrchu horší v prostředí, kde je v ovzduší přítomna sůl, tedy v pobřežních oblastech nebo v oblastech, kde se v zimě sůl používá na silnicích.

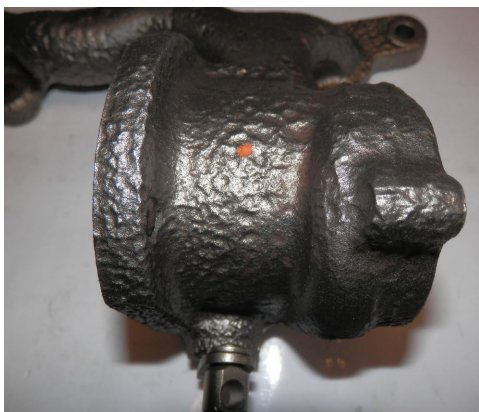
Fotografie 2

Turba s výše uvedeným označením jsou umístěna ve vozidlech Smart 800cc CDI 41CV, kde se sběrači výfuku snadno vytváří drsný a nerovnoměrný povrch. (Fotografie 2 a 3)

Dodané repasované turbo může mít na sběračích výfuku tento vzhled:

Tímto bychom vás rádi informovali, že všechny prvky dodaného turba, jak vnější tak vnitřní, prošli důkladnou kontrolou kvality a u žádného nebyla pozorována žádná anomálie pro správný provoz. Jde pouze o estetický vzhled, který nemá žádný dopad na funkčnost. Dodané turbo můžete namontovat, jeho funkčnost je zaručena.

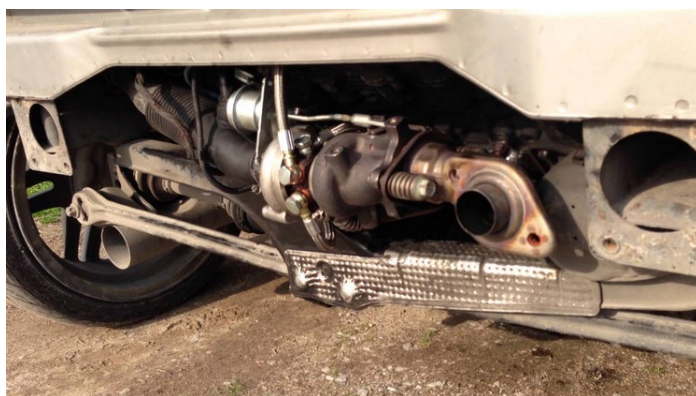
Fotografia 1

Pela posição do motor instalado no chassis do veículo (fotografia 1) e pela posição de trabalho do turbo instalado no motor, o turbo está muito exposto ao contacto com agentes como a água, o oxigénio do ar, a chuva ácida, etc. De igual forma, o ambiente salino nas zonas costeiras ou o uso de sal nas estradas em estações de inverno faz com que o problema se intensifique e o aspeto superficial seja pior.

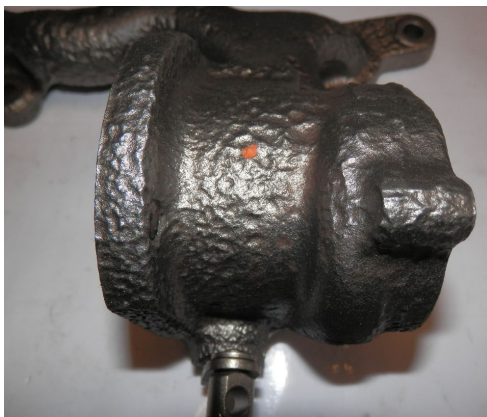
Fotografia 2

Os turbos com as referências acima indicadas encontram-se em veículos Smart de 800 cc CDI de 41 CV e são propensos a apresentar nos coletores de escape um aspeto superficial rugoso e não uniforme (fotografias 2 e 3).

Pode acontecer que o turbo enviado reacondicionado apresente o seguinte aspeto exterior nos coletores de escape:

Queremos informá-lo de que todos os elementos do turbo fornecido, tanto internos como externos, passaram por um exaustivo controlo de qualidade e que nenhum deles apresenta qualquer tipo de anomalia para um correto funcionamento, e que se trata unicamente de uma questão estética e não funcional e, portanto, pode montar o turbo fornecido com total garantia de funcionamento.

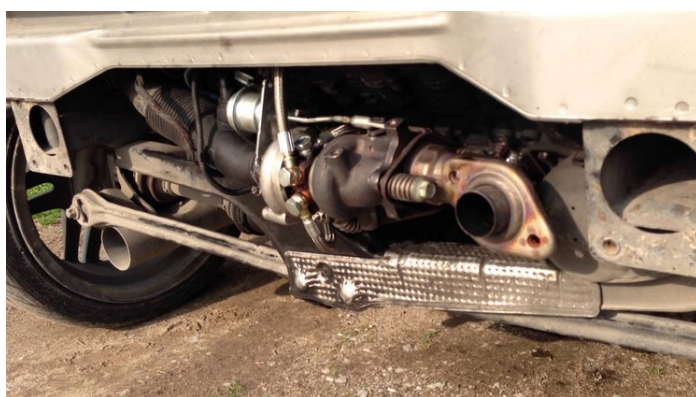
Foto 1

De turbo is door zijn werkpositie ten opzichte van de motor (foto 1) en de plaatsing van die motor in het chassis van de auto, in grote mate blootgesteld aan contact met stoffen zoals water, zuurstof, zure regen, enz. Op dezelfde manier zorgt de zoute omgeving van kustgebieden of het gebruik van strooizout in de winter ervoor dat het probleem nog verergert en dat het er aan de buitenkant nog slechter uitziet.

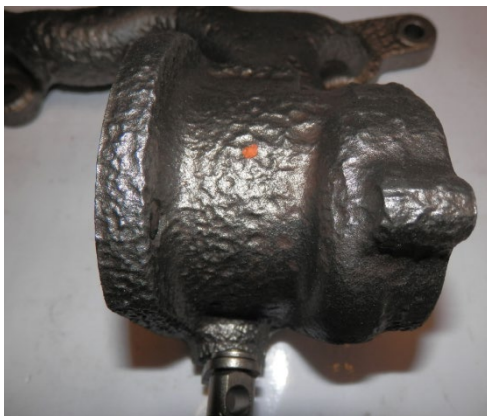
Foto 2

Turbo's met de hierboven vermelde referenties worden geplaatst in de Smart 800cc CDI van 41CV en vertonen geregeld een ongelijkmatig ruw oppervlak in de buurt van de uitlaat. (foto's 2 en 3).

Het is mogelijk dat de gereviseerde turbo die we terugsturen aan de buitenkant in de omgeving van de uitlaat er als volgt uit ziet:

We wensen u erop te wijzen dat alle elementen, zowel inwendig als uitwendig, van de geleverde turbo grondig op kwaliteit werden gecontroleerd en dat geen enkele turbo afwijkingen vertoont die nefast zijn voor zijn correcte werking. Het gaat alleen over het uitzicht en niet over de functie; u kunt bijgevolg in alle vertrouwen de geleverde turbo monteren, met volledige garantie voor zijn werking.
