INFORME TÉCNICO

Juntas para inyectores en
motores 1.4 y 1.6 HDI

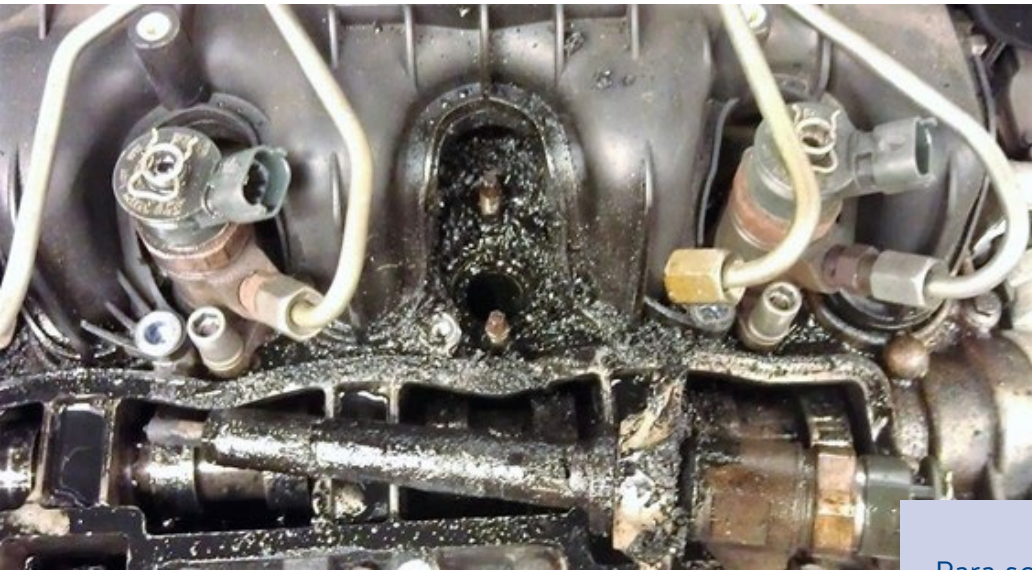
Uno de los **principales motivos** es la fuga de gases a través de las arandelas de cobre donde apoyan los inyectores. Estas arandelas son las encargadas de **evitar que los gases quemados** dentro de los cilindros lleguen a la parte alta de la culata, donde tenemos el aceite que lubrica los árboles de levas y taqués.

La causa de que se produzcan ciertas pérdidas de gases por esa zona no es la arandela en sí, sino la **relajación de carga generada por los tornillos** que sujetan el inyector a la culata.

Para detectar si esto está ocurriendo, tenemos que asegurarnos y escuchar si se producen fogueos en esa zona.

Para solucionar esta avería es necesario al menos, **extraer los inyectores y cambiar las arandelas y juntas** que instalan en esa zona. Así como los espárragos/tuercas de fijación.
