Ausgabe Nr. 03/2017: Falschmontage Luftfiltereinsatz LX 2049/4 bei Audi V-Motoren

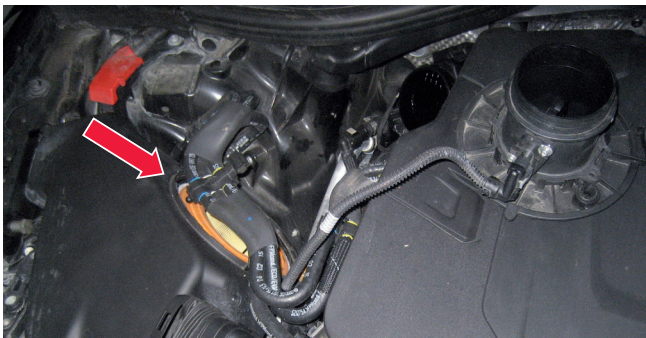
Bei Audi Modellen mit 2.8 FSI, 3.0 TDI, 3.0 TFSI und 4.0 TFSI V-Motoren ist die Einbaulage des Luftfilters teilweise unübersichtlich (siehe Abbildung 1). Hierdurch besteht die Gefahr, dass der Luftfiltereinsatz nicht mittig im Luftfilterkasten eingesetzt wird (siehe Abbildung 2).

Abbildung 1: Einbaulage des Luftfilters bei einem V6 3.0 TDI Motor

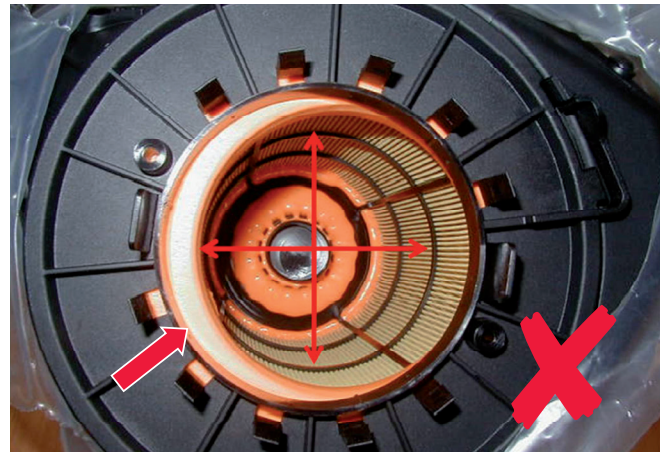
Durch die falsche Positionierung kann es unter anderem zu den oben genannten Störungen kommen. Hintergrund sind Verwirbelungen und ungünstige Strömungen, welche das Signal des Luftmassenmessers verfälschen. Darüber hinaus gelangt ungereinigte Luft in den Motor, was wiederum zu erhöhtem Verschleiß oder sonstigen Folgeschäden führen kann.

Abbildung 2: Luftfiltereinsatz ist nicht mittig positioniert, ungereinigte Luft kann in den Motor gelangen (siehe Pfeil)

WICHTIG! Beim Filterwechsel ist unbedingt auf die korrekte Positionierung des Luftfiltereinsatzes zu achten! Dieser wird unten über einen Stutzen im Filterkasten und oben über mehrere Zentriernasen am Deckel arretiert.

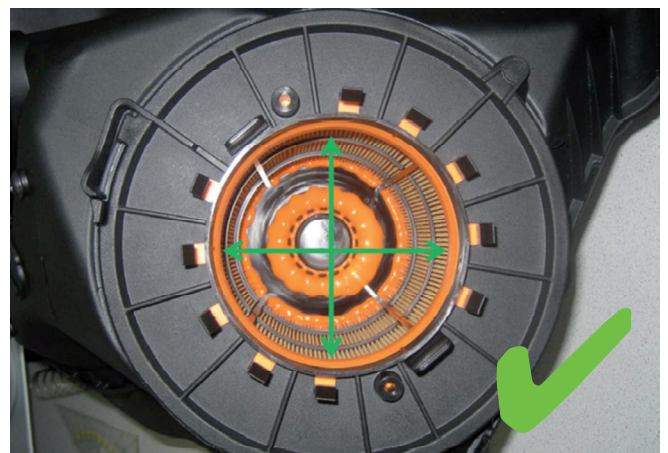
Abbildung 3: Korrekt positionierter Luftfiltereinsatz
