### Édition 3/2017 – Installation incorrecte de la cartouche de filtre à air LX 2049/4 sur les moteurs Audi avec cylindres en V

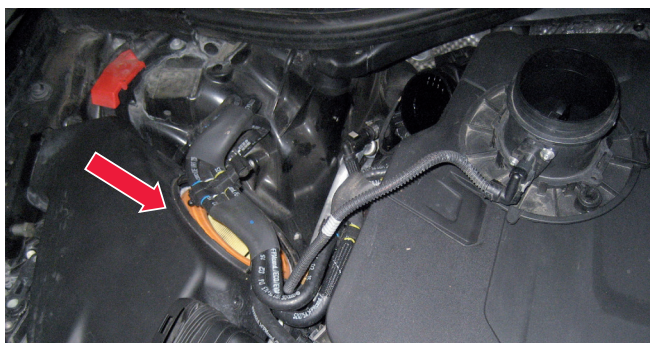
Sur les moteurs Audi avec cylindres en V 2.8 FSI, 3.0 TDI, 3.0 TFSI ou 4.0 TFSI, l'emplacement du filtre à air est partiellement caché (figure 1), ce qui risque d'empêcher un centrage correct de la cartouche dans le boîtier (figure 2).

Figure 1 : Positionnement du filtre à air sur un moteur V6 3.0 TDI

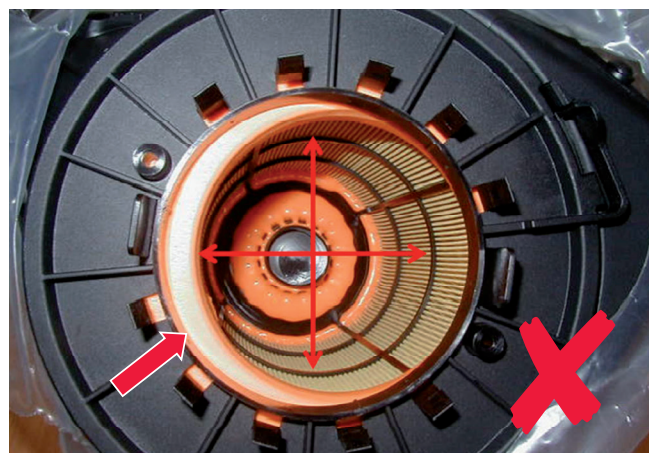
Ce mauvais positionnement peut être à l'origine des dysfonctionnements cités plus haut. Ils sont le résultat de turbulences et de flux inadaptés qui faussent le signal du débitmètre massique d'air. De plus, de l'air impur s'introduit dans le moteur, ce qui peut entraîner une usure prématurée ou d'autres dommages.

Figure 2 : La cartouche n'est pas centrée, ce qui permet une infiltration d'air impur dans le moteur (flèche).

**Important :** Lors du remplacement du filtre, veuillez impérativement à bien positionner la cartouche ! Celle-ci est fixée au fond du boîtier par un embout et au couvercle par plusieurs pions de centrage.

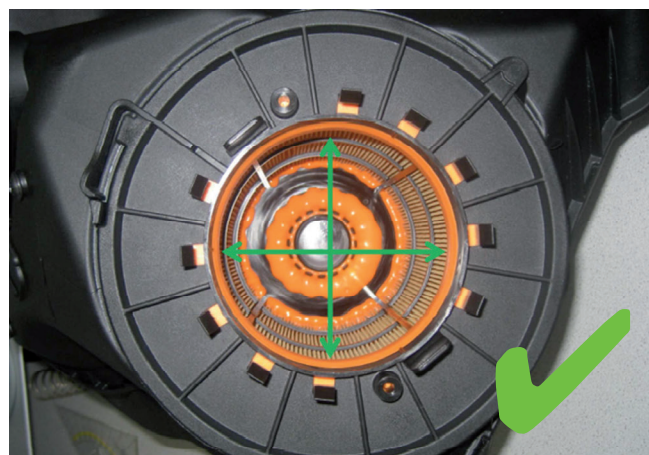
Figure 3 : Cartouche de filtre à air bien positionnée
