Wydanie nr 03/2017: błędny montaż wkładu filtra powietrza LX 2049/4 w silnikach widlastych Audi

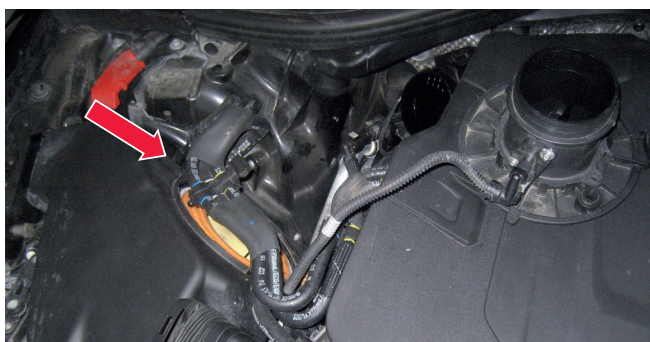
W modelach Audi z silnikiem widlastym 2.8 FSI, 3.0 TDI, 3.0 TFSI lub 4.0 TFSI położenie montażowe filtra powietrza może być częściowo niewidoczne (patrz ilustracja 1). Istnieje przez to ryzyko, że wkład filtra powietrza nie zostanie umieszczony centralnie w kasecie filtra powietrza (patrz ilustracja 2).

Ilustracja 1. Położenie montażowe filtra powietrza w silniku V6 3.0 TDI

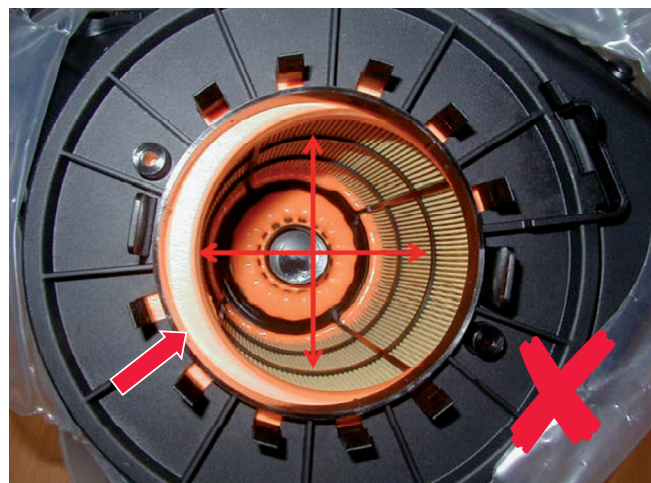
Takie niepoprawne położenie może m.in. stanowić przyczynę wyżej wymienionych usterek. Wynika to z zawirowań i nietypowych strumieni, które zakłócają sygnał masowego miernika przepływu powietrza. Ponadto do silnika dociera wtedy nieoczyszczone powietrze, co może się przyczyniać do przyspieszonego zużycia i powstania innych szkód następnych.

Ilustracja 2. Wkład filtra powietrza umieszczony niecentralnie, nieoczyszczone powietrze może dotrzeć do silnika (patrz strzałka)

Ważne: Podczas wymiany filtra koniecznie należy uważać na poprawne położenie wkładu filtra powietrza! Jest on unieruchamiany od dołu przez znajdujący się w kasecie filtra króciec i od góry przez noski centrujące w pokrywie.

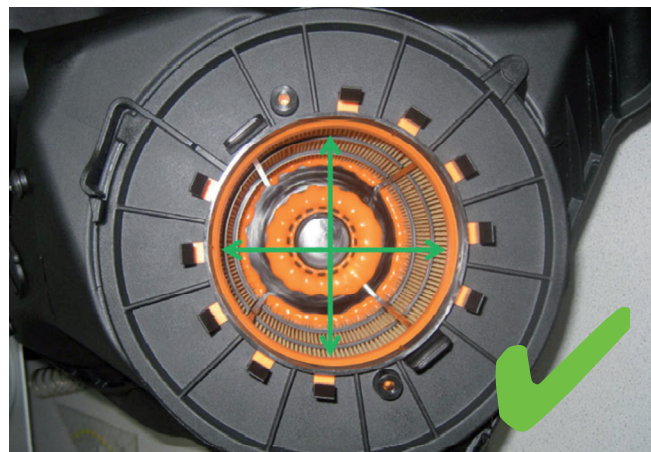
Ilustracja 3. Poprawnie włożony wkład filtra powietrza
