### Sayı no. 03/2017: Audi V motorlarda LX 2049/4 hava filtresi elemanının yanlış monte edilmesi

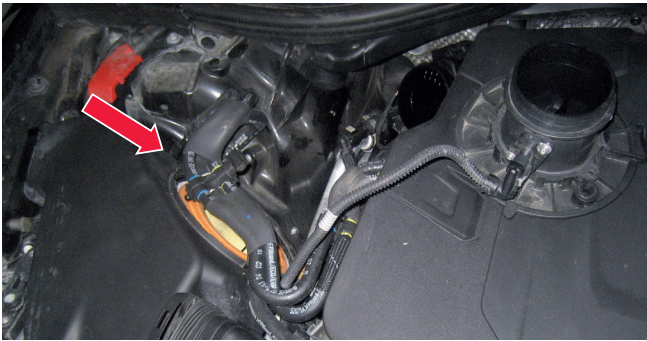
2.8 FSI, 3.0 TDI, 3.0 TFSI ve 4.0 TFSI V motorlu Audi modellerinde, hava filtresinin montaj konumu, kısmen karmaşık bir yapıdadır (bkz. Resim 1). Bu yüzden, hava filtresi elemanının hava filtresi kutusu içerisine ortalanmamış bir şekilde yerleştirilme tehlikesi vardır (bkz. Resim 2).

Resim 1: Bir V6 3.0 TDI motorda hava filtresinin montaj konumu

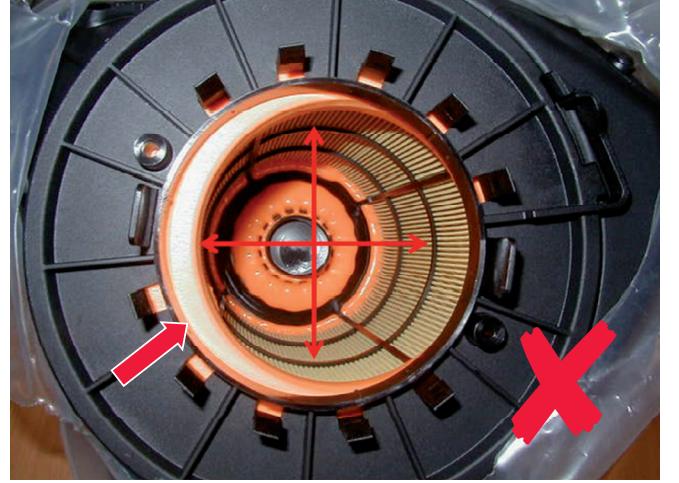
Yanlış konumlandırma nedeniyle, diğerlerinin yanı sıra yukarıda belirtilen arızalar ortaya çıkabilir. Arka planda, hava kütle ölçerin sinyalini yansıtan türbülanslar ve uygun olmayan akımlar meydana gelir. Bunların dışında, aşınmanın artmasına ve daha başka dolaylı hasarlara yol açabilecek olan temizlenmemiş hava, motorun içerisine ulaşır.

Resim 2: Hava filtresi elemanı ortalanmamış; temizlenmemiş hava motor içerisine ulaşabilir (bkz. ok)

**Önemli:** Filtre değişimi sırasında, hava filtresi elemanının doğru konumlandırılmasına mutlaka dikkat edilmelidir! Bu eleman, alttan filtre kutusu içerisindeki bir manşon aracılığıyla, üstten de kapakta bulunan çok sayıda merkezleme tırnağı aracılığıyla kenetlenir.

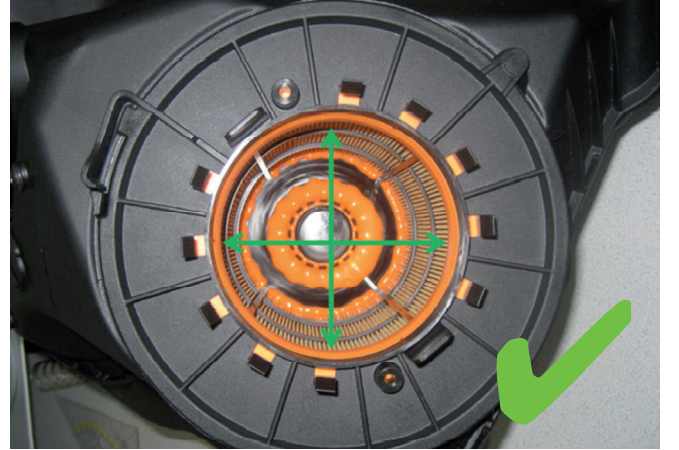
Resim 3: Temiz bir şekilde konumlandırılmış hava filtresi elemanı
