Выпуск № 03/2017 – Неправильный монтаж патрона воздушного фильтра LX 2049/4 в V-образных двигателях Audi

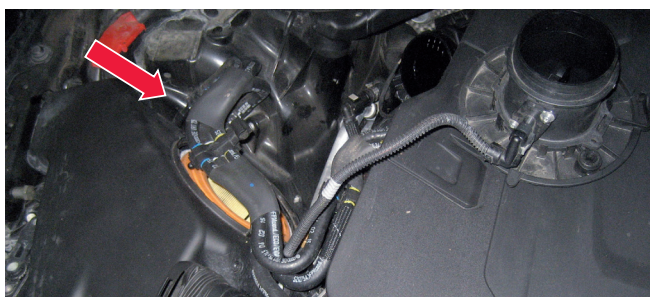
Рисунок 1: Положение воздушного фильтра в двигателе V6 3.0 TDI

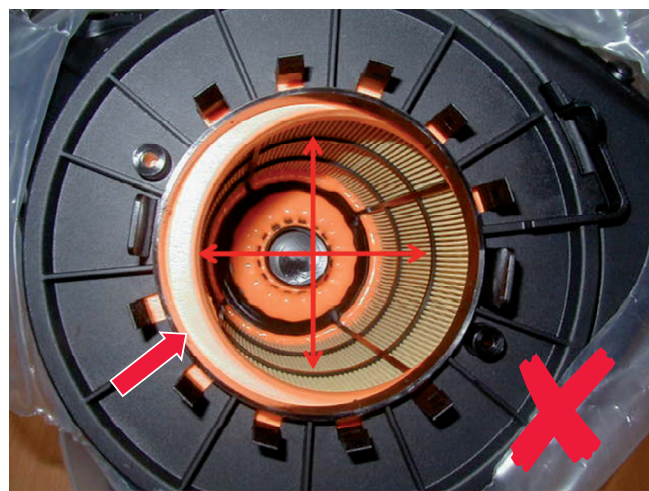
В результате неправильного размещения могут возникнуть, в частности, описанные выше неисправности. В фильтре образуются вихревые движения и неблагоприятные потоки воздуха, которые приводят к искажению сигнала расходомера массы воздуха. Кроме того, неочищенный воздух поступает в двигатель, что может привести к повышенному износу и другим повреждениям.

Рисунок 2: Патрон воздушного фильтра расположен со смещением от центра, загрязненный воздух может проникнуть в двигатель (см. стрелку)

Важно: При замене фильтра всегда обращать внимание на правильное размещение патрона воздушного фильтра! Внизу патрон фиксируется расположенным в коробке фильтра штуцером, а сверху — с помощью нескольких центрирующих выступов на крышке.

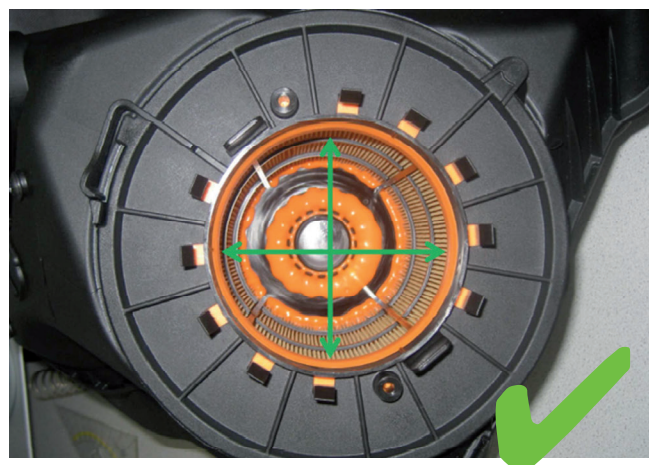
Рисунок 3: Правильно размещенный патрон воздушного фильтра
