Έκδοση Αρ. 03/2017: Λάθος τοποθέτηση του στοιχείου του φίλτρου αέρα LX 2049/4 σε κινητήρες διάταξης V της Audi

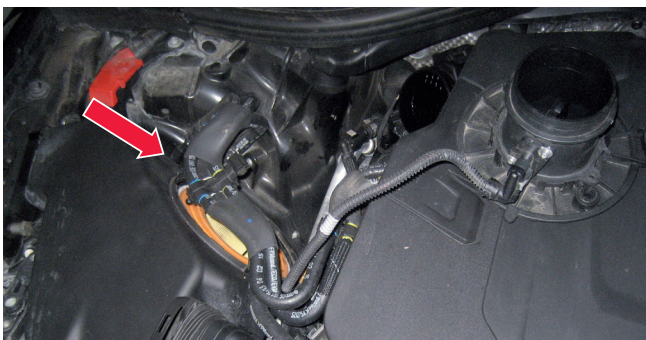
Στα μοντέλα Audi με κινητήρες διάταξης V 2.8 FSI, 3.0 TDI, 3.0 TFSI και 4.0 TFSI η θέση εγκατάστασης του φίλτρου αέρα είναι εν μέρει ασαφής (βλ. Εικόνα 1). Έτσι, υπάρχει κίνδυνος το στοιχείο του φίλτρου αέρα να μην τοποθετηθεί στο κέντρο του κιβωτίου του φίλτρου αέρα (βλ. Εικόνα 2).

Εικόνα 1: Θέση εγκατάστασης του φίλτρου αέρα σε κινητήρα V6 3.0 TDI

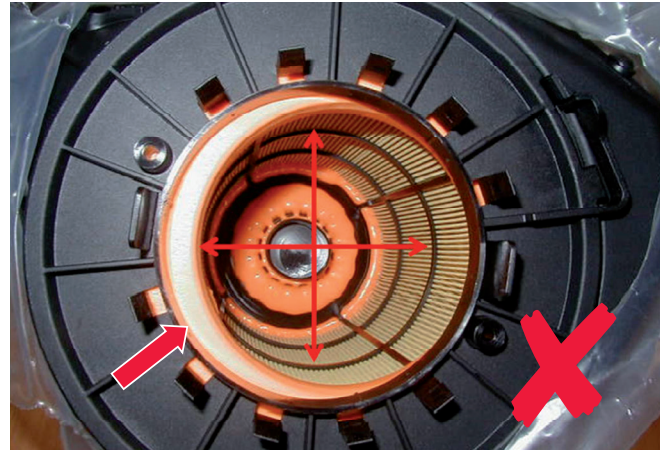
Λόγω της λάθος τοποθέτησης ενδέχεται να προκληθούν, μεταξύ άλλων, και οι ως άνω ζημιές. Αιτία είναι οι στροβιλισμοί και τα μη ευνοϊκά ρεύματα που αλλοιώνουν το σήμα του μετρητή της μάζας αέρα. Επίσης, ακάθαρτος αέρας εισχωρεί στον κινητήρα, με αποτέλεσμα να προκαλείται αυξημένη φθορά ή άλλες επακόλουθες ζημιές.

Εικόνα 2: Το στοιχείο του φίλτρου αέρα δεν έχει τοποθετηθεί στο κέντρο, ακάθαρτος αέρας μπορεί να εισχωρήσει στον κινητήρα * (βλ. βέλος)

Σημαντικό: Κατά την αλλαγή του φίλτρου προσέχετε οπωσδήποτε για τη σωστή τοποθέτηση του στοιχείου του φίλτρου αέρα! Το στοιχείο αυτό ασφαλίζει κάτω επάνω από ένα στήριγμα στο κιβώτιο φίλτρου και επάνω μέσω αρκετών εξαρτημάτων κεντραρίσματος στο κάλυμμα.

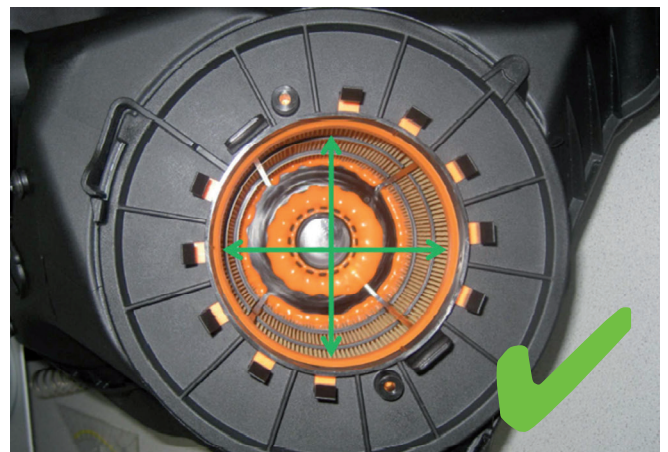
Εικόνα 3: Καθαρά τοποθετημένο στοιχείο φίλτρου αέρα
