Caso práctico

Avería del motor: ¿es la junta de culata la causa?

Paso de gases

Avería de la junta de culata en turismos

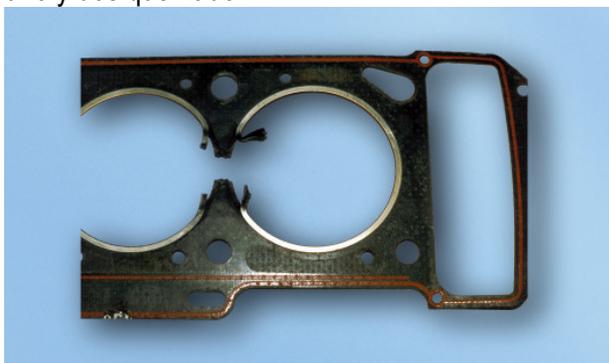
Puente de cámara de combustión entre cilindro uno y dos quemado.

Debido a la no observancia de los pares de apriete especificados para los tornillos, así como por el uso de los tornillos de culata viejos, la junta no se comprimió lo suficiente en la zona dañada y se produjo el paso de gases. Después, la sobrecarga térmica dio lugar a la destrucción en la zona del puente

- Planitud del bloque motor y culata incorrectos. Las zonas de puente en el bloque del motor y la culata estaban deformadas
- Ajuste incorrecto del motor, por eso sobrecarga térmica

En el montaje es necesario atenerse a las instrucciones de montaje especificadas

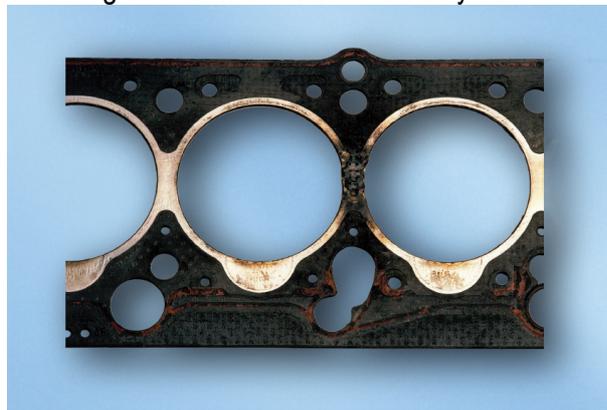
Puente de cámara de combustión y material blando entre los cilindros tres y cuatro quemados. Principio de ennegrecimiento entre cilindro tres y dos

Un proceso de combustión descontrolado condujo a una sobrecarga térmica del material de la junta y, en consecuencia, a la destrucción de esta.

Comprobar minuciosamente los inyectores y controlar la estanqueidad. Después del montaje, comprobar el ajuste de la inyección
