Sayı no. 07/2018: OX 379D ve OX 370D1 yağ filtresi elemanları montaj uyarısı

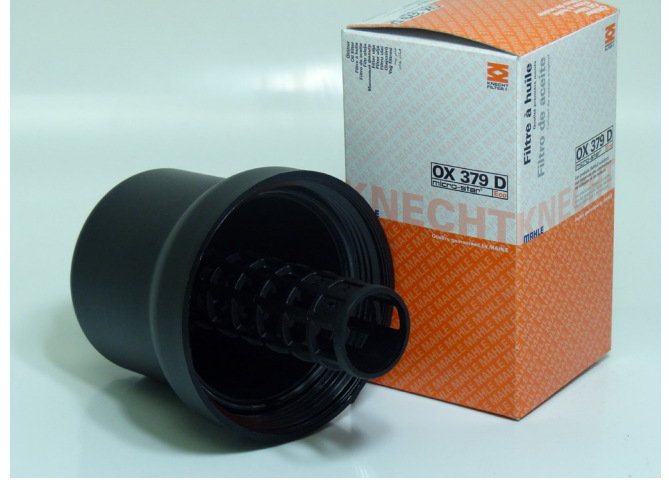
Resim 1: Gövde kapağı sökülmüş yağ filtresi elemanı

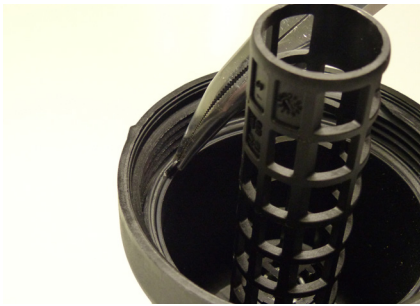
OX 379D ve OX 370D1 yağ filtresi elemanları, sökme işlemi için ek olarak bir tırnakla donatılmış contalarla birlikte gelir (bkz. Resim 2).

Resim 2: Tırnak, eski contanın çıkartılması için yardımcı görevini görür

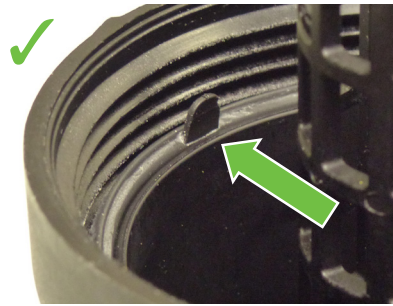
Resim 3: Tırnaklı conta doğru pozisyonda

Söz konusu filtre elemanlarında buna ek olarak tırnağın yukarı bakmasına ve kapaktan görünür olmasına da dikkat edilmelidir (bkz. Resim 3). Conta ters monte edilirse veya tırnak vida dişine sıkışırsa (bkz. Resim 4), filtre kapığında yağ sızıntısı oluşur.

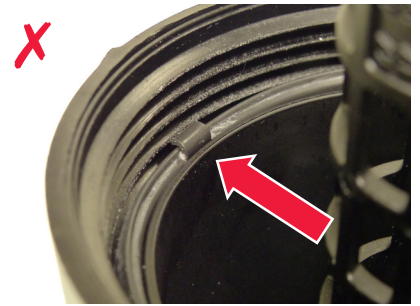
Resim 4: Tırnak, vida dişine sıkışmış

ÖNEMLİ! Hasar ve kaçakları önlemek için, montajdan önce contalara daima temiz yağ sürülmelidir. Ayrıca, aşırı yüksek bir sıkma torku, filtre gövdesinde yağ kaybına neden olabilir; bu nedenle üretici talimatlarına uyulması mutlaka gereklidir!
