Ausgabe-Nr.: 2/2013 – Undichtheiten bei KL599 (Audi Anwendungen) vermeiden und beheben

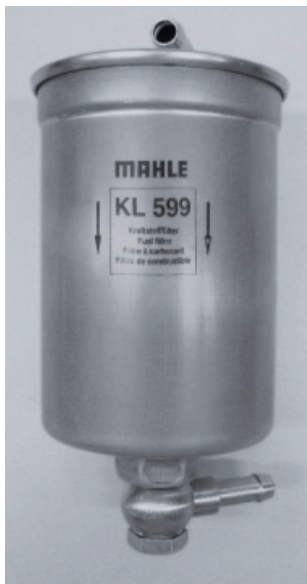
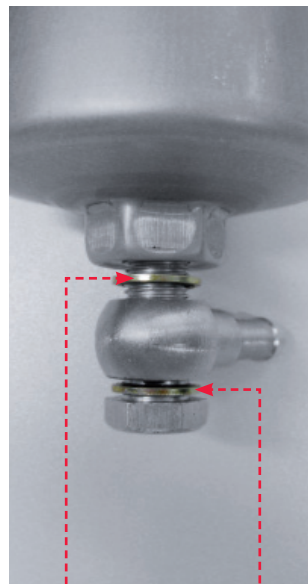
1. Die Kraftstoffschläuche wurden nicht spannungsfrei montiert. In gespannter Einbaulage besteht unter Einwirkung der motorischen Vibrationen die Gefahr, dass sich die Schraube löst. Bitte achten Sie deshalb auf eine spannungsfreie Montage der Kraftstoffschläuche!
2. Bei der Montage des neuen Filters wurde die Schraube des Anschlussstutzens gelöst. Beim erneuten Festziehen konnte mit den bereits einmal verpressten Metall-Dichtungen keine Dichtheit mehr erzielt werden. In diesem Fall empfehlen wir den Austausch der Dichtungen.

Dichtung 1

Dichtung 2

Grundsätzlich empfiehlt es sich, nach jedem Filterwechsel den Motor zu starten und durch Sichtprüfung sicherzustellen, dass die Kraftstoffanlage dicht ist.
