Издание № 9/2013:

Пониженная мощность или свистящий звук после замены турбонагнетателя? Вся проблема в прокладке.

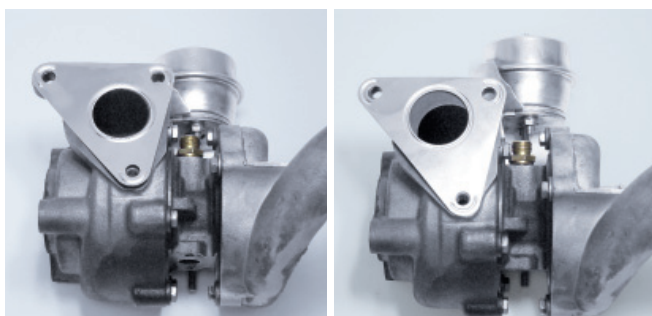
Во многих случаях существует опасность неправильного монтажа прокладки выпускного коллектора в неправильном месте. В связи с тем, что прокладка потом не полностью совпадает с выпускным отверстием коллектора, возникает разгерметизация системы, и все те звуки, на которые мы указали выше. Еще одним последствием этого является снижение расхода выхлопных газов в связи с уменьшением площади сечения отверстия, что в свою очередь приводит к тому, что турбонагнетатель не может работать на полную мощность. Пониженная мощность турбонагнетателя не обязательно сопровождается свистящим звуком.

Изображение 1: Пример 021TC15195000: На фото слева прокладка смонтирована правильно, на фото справа — неправильно.

ПОЭТОМУ НАШ СОВЕТ: КАЖДЫЙ РАЗ ПРИ ЗАМЕНЕ ТУРБОНАГНЕТАТЕЛЯ ОБЯЗАТЕЛЬНО КОНТРОЛИРУЙТЕ ПРАВИЛЬНУЮ ПОСАДКУ ПРОКЛАДКИ!

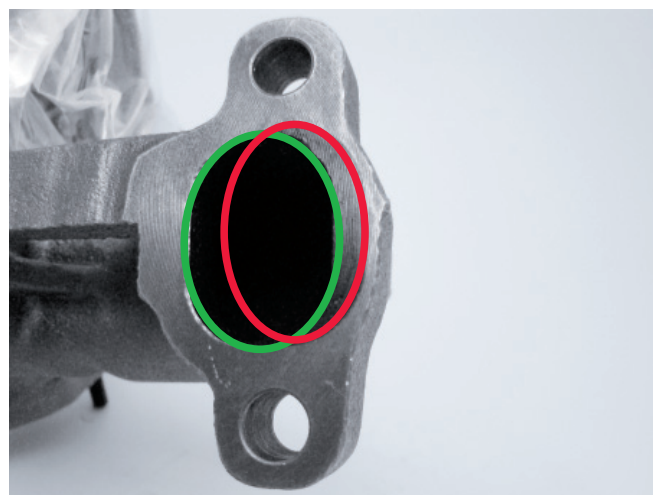
Изображение 2: Пример 030TC15116000: Красный эллипс: неправильное положение, зеленый эллипс: правильное положение
