Ölstoppkabel

» KNOW+HOW

Anschlussleitung,
Nockenwellensensor
Artikelnummer: 51277300

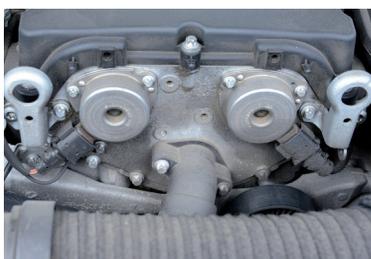
Problem: Kurzschluss, Ausfall der Fahrzeugelektronik

Die Beschädigung des Steuergerätes sowie einzelner Bauteile am Nockenwellensensor kann auf einen konstruktionsbedingten Fehler bei den Mercedes-Benz Benzinmotoren mit den Motorcodes M111 und M271 hinweisen.

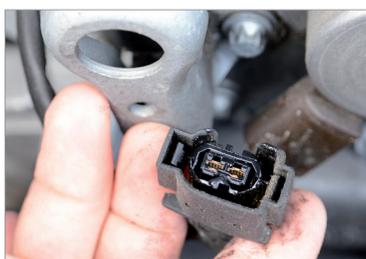
Ursache: Ölverlust am Stecker des Nockenwellensensors

Konstruktionsbedingt kann Öl am Stecker des Nockenwellensensors austreten und durch die Kapillarwirkung (Ausbreitung von Flüssigkeiten in engen Spalten, Röhren und Leitungen) am Kabelsatz entlang bis hin zum Steuergerät gelangen.
