Выпуск № 4/2014: Совет — повышенное давление в картере автомобилей, оснащенных турбонагнетателем 030TC14011000 или 082TC15850000

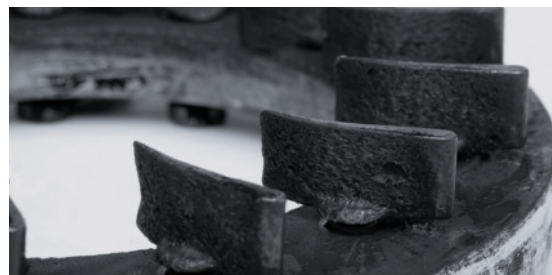
Поэтому мы советуем в первую очередь проверить давление в картере. Его можно измерить манометром на направляющей трубке маслоизмерительного стержня. При блокировке или поломке системы вентиляции картера и сепаратора масляного тумана давление в картере возрастает. Если давление превысит расчетное значение хотя бы на несколько миллибар, это приведет к вытеснению моторного масла из турбонагнетателя во впускной и выхлопной тракт и появлению вышеупомянутых симптомов. Вытесненное масло сгорает в турбонагнетателе и в двигателе. В результате этого затрудняются, а потом и полностью блокируются движения лопаток в системе изменения геометрии турбины.

Система изменения геометрии турбины: вращение лопаток заблокировано из-за сильных отложений масляного нагара

Эти проблемы нельзя устранить, просто заменив турбонагнетатель. Нужно найти и устранить сам первоисточник. Мы рекомендуем всегда заменять

турбонагнетатель вместе с сепаратором масляного тумана. Только так можно быть уверенным, что первопричина проблем устранена.
