Sayı no. 4/2014: Turboşarj ipucu: Turboşarj 030TC14011000 veya 082TC15850000 ile donatılmış araçlardaki çok yüksek yağ karteri basıncı

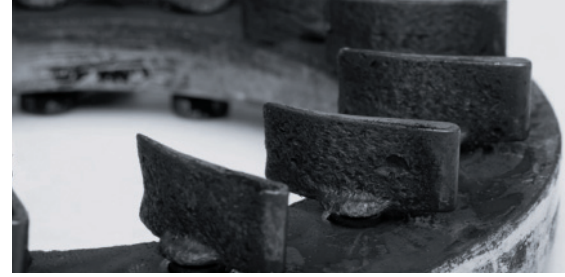
Dolayısıyla bu konudaki tavsiyemiz: İlk önce, yağ karterindeki basıncı kontrol etmeniz olacaktır. Bu, yağ ölçüm çubuğunun kılavuz borusundaki bir basınçölçer ile tespit edilebilir. Yağ karteri havalandırması ve yağ buharı separatörü bloke olmuş veya arızalı ise, yağ karteri basıncı artar. Birkaç milibarlık bir aşırı basınç seviyesinden itibaren motor yağı, turboşarjdan dışarıya, emme ve egzoz kanalına doğru basılır ve yukarıda sözü edilen belirtiler görülür. Dışarıya basılan yağ, turboşarjda ve motorda yanar. Bunun diğer bir sonucu, kurum birikintileri nedeniyle VTG ayar mekanizmasının zor işlemesi ve sonunda bloke olmasıdır.

VTG: Yoğun kurum birikintisi mekanizmayı bloke ediyor

Yağ karteri havalandırması: Yoğunlaşma ve motor yağından oluşan bir çözeltiyle bloke olmuş

Söz konusu sorunlar yalnızca turboşarjın değişimi ile çözülemez. Bu sorunların nedeni bulunmalı ve bertaraf edilmelidir. Biz, genel olarak turboşarj ile birlikte yağ buharı separatörünün de değiştirilmesini tavsiye

ediyoruz. Ancak bu şekilde asıl arıza nedeninin ortadan kalkacağından emin olabilirsiniz.
