Wydanie nr 5/2014: KL 82 – dziwne odgłosy po wymianie filtra?

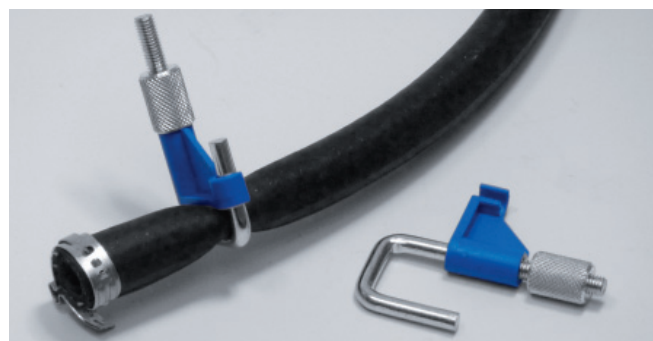
Ilustracja 1: Zaciski węży

1. Przed rozpoczęciem demontażu filtra należy pamiętać: podczas wykonywania prac przy układzie paliwowym konieczny jest odpowiedni ubiór ochronny (okulary ochronne, rękawice itp.).
2. Aby usunąć pozostałe ciśnienie ze zbiornika należy najpierw odkręcić korek wlewu paliwa.
3. Przed odłączeniem przewodów zacisnąć wszystkie przyłącza filtra przewodowego, używając odpowiednich narzędzi (ilustracja 1). Zapobiega to wypływowi paliwa i opróżnieniu przewodów – a tym samym także dostawaniu się powietrza do układu przewodów paliwowych.
4. Bezwzględnie przestrzegać kierunku przepływu, zaznaczonego na filtrze (ilustracja 2). Równie ważne: nie zamienić wężyków paliwa oraz zawsze wymienić uszkodzone wężyki i opaski.
5. Po wymianie filtra sprawdzić szczelność i mocne osadzenie wszystkich połączeń śrubowych.

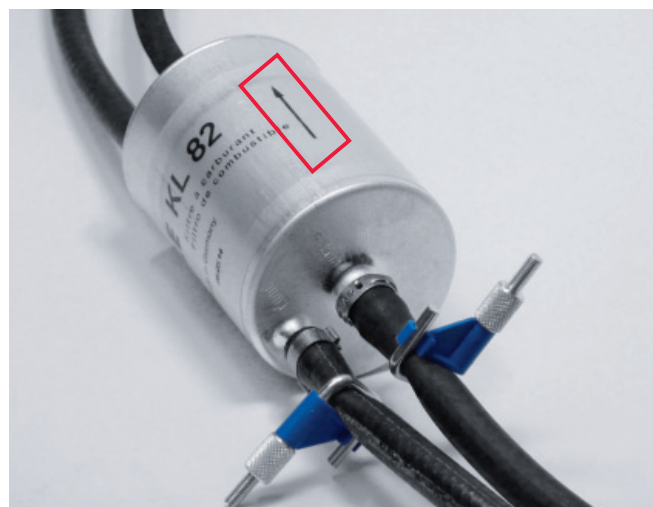
Ilustracja 2: Zaciskanie, aby zapobiec opróżnieniu przewodów paliwowych
