febi
178898

SWAG
33 10 4735

To fit: Ford Kuga III,
Mondeo V, Ranger
III, Tourneo V and
Transit V.

Tensioner Assembly for timing belt

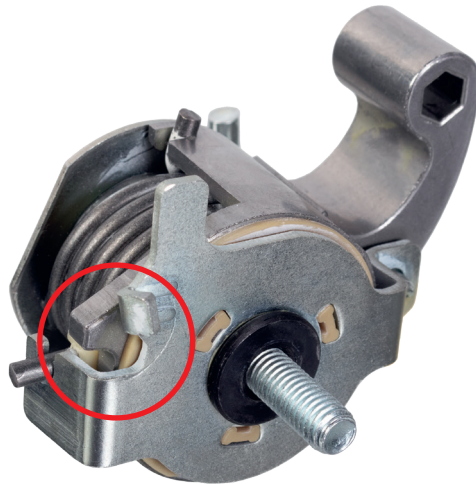
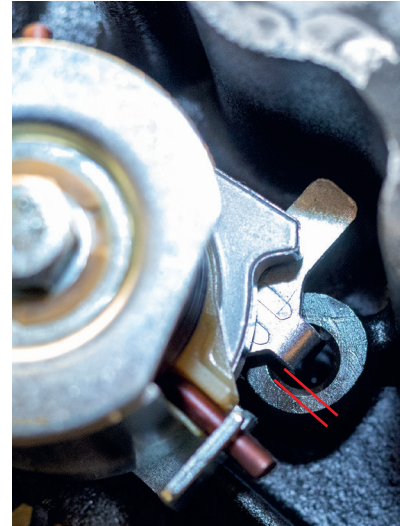
Figure 1

When installing the new timing belt and tensioner, special attention is required when positioning the tensioner's locating pin into the recess in the engine block. (Fig.1)

The locating pin is required to be in the upper part of the recess. If the tensioner pin is located lower down it can cause issues. As a result of incorrect pin positioning, the tensioner - when tensioned - can come into contact with the engine block, leading to vibrations within the belt drive system that cannot be fully absorbed. This will lead to the timing belt becoming highly stressed and eventually failing.
