GT381.02

Préconisations de montage/démontage

BIEN IDENTIFIER LE GALET TENDEUR DE DISTRIBUTION GT381.02

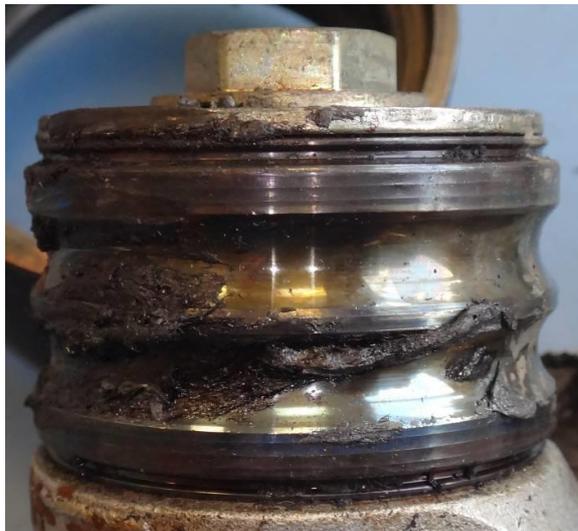
PROBLÈMES DE CASSE DU ROULEMENT

Une courroie de distribution mal montée.

Cette casse est caractéristique d'une surchauffe sur le galet tendeur, lié au contact entre la courroie et un élément du moteur fixe.

L'élévation en température du dos provoque un glissement de la courroie sur une poulie bloquée ou sur un des guides de courroie.

Le transfert de chaleur qui s'opère à partir de l'arrière de la courroie (qui a fondu à cause de la friction) jusqu'à la poulie cause alors une augmentation de la température, ce qui finit par détruire rapidement la graisse et les cages du roulement. Il en résulte une destruction de la poulie du tendeur.

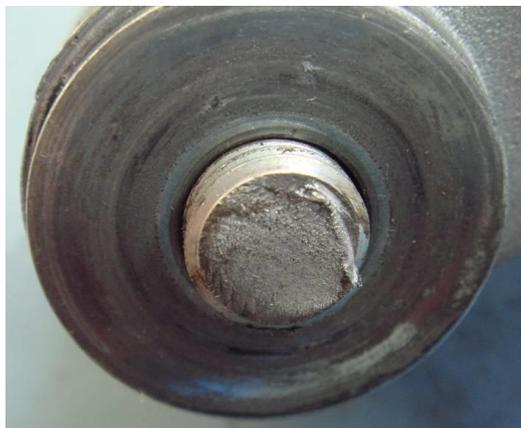
PROBLÈMES DE MAUVAISE TENSION DE LA COURROIE ET CASSE DE LA VIS

Un mauvais serrage de la vis.

La fatigue responsable de la casse de la vis a été engendrée par le va et vient du galet. Ceci s'explique par le mauvais serrage de la vis qui n'a pas permis de plaquer le galet contre le moteur, la vis a alors travaillé en cisaillement au lieu de travailler en traction.

Le jeu qui est alors créé entre le galet et le moteur entraîne un défaut de tension de la courroie, ainsi qu'un désalignement de celle-ci.

Après la rupture, la poulie du tendeur vient en appui contre le corps du tendeur, ce qui conduit généralement à des mutilations sur celui-ci.

La bague extérieure du roulement est ainsi souvent colorée du fait de l'augmentation de température due au contact avec la courroie.

- Le couple de serrage préconisé est de **39 Nm**
- Il faut monter le kit de distribution en respectant les procédures de montage constructeur, car la distribution sur ces types de moteur est très spécifique
- Pour le montage, il faut utiliser l'outillage spécifique, comme décrit ci-dessous
