Technical Bulletin

Austausch des Synchronriemens beim Hyundai, Mitsubishi verschiedene Modelle

Relevante Teilenummern: ADC47514, ADG07607

Ausgabedatum: 07/2002

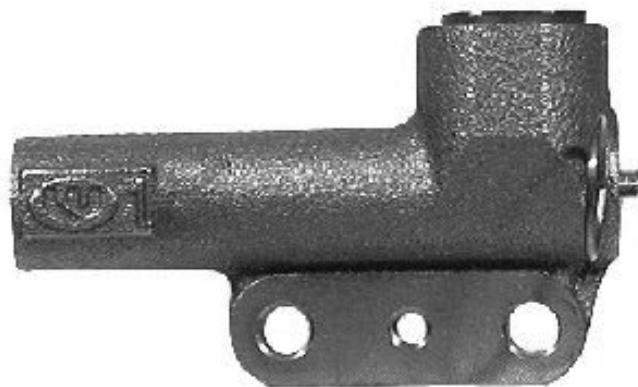
ADG07607 Synchronriemen-Spannvorrichtung

Wir haben mehrere Fälle von Synchronriemenversagen an obigen Modellvarianten beobachtet. Gründliche Untersuchungen haben gezeigt, dass die Ursache eine ungenügende Betriebsspannung des Synchronriemens ist, die durch falschen Einbau oder Beschädigung der viskosen Spannvorrichtung verursacht wird.

Drücken Sie die viskose Spannvorrichtung LANGSAM zusammen, da sonst die Hydraulikventile im Innern der Einheit verzogen werden und dazu führen, dass die Spannvorrichtung nach dem Einbau zu stark entspannt. Drücken Sie die Spannvorrichtung im Lauf zwei bis drei Minuten zusammen (verwenden Sie dazu einen Werkstatt-Schraubstock mit gepolsterten Backen).

Prüfen Sie nach dem Einbau, ob der Vorstand der viskosen Spannvorrichtung korrekt ist (3,8 - 4,8 mm). WARTEN SIE MINDESTENS 15 MINUTEN UND PRÜFEN SIE DEN VORSTAND DANN ERNEUT. Tauschen Sie die Spannvorrichtung aus, falls der Vorstand abgenommen hat.

Blue Print empfiehlt, die Spannvorrichtung grundsätzlich auszutauschen. Falls Sie Zweifel bezüglich des Zustands der originalen viskosen Spannvorrichtung haben, sollte diese ebenfalls ausgetauscht werden.
