Bollettino Tecnico

Kit riparazione copertura bagagliaio Mazda 6 Station wagon

Codice: ADM58067

Applicazioni: Mazda 6 Station wagon 2002>2008

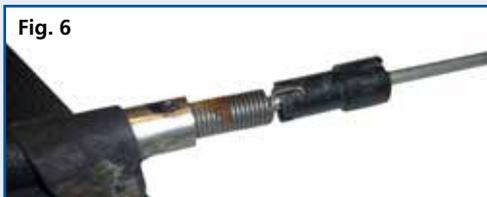
- La causa del problema è evidente. La parte in plastica a forma di 'L' è danneggiata o spezzata. La figura 6 evidenzia l'usura del particolare.
- Retrarre la clip di plastica con l'asta e la molla dal tubo. Si può vedere che la clip di plastica era originariamente inserita dall'altra estremità dell'asta. Per rimuovere il pezzo usurato portarlo fuori dall'asta attentamente. (tagliare con seghetto)
