MCK0100,* MCK0101, MCK0102, MCK0103, MCK1120

CONSEJOS PARA LA CORRECTA FIJACIÓN DEL TORNILLO DEL CIGÜEÑAL EN LA BRIDA DE LA BOMBA DE ACEITE.

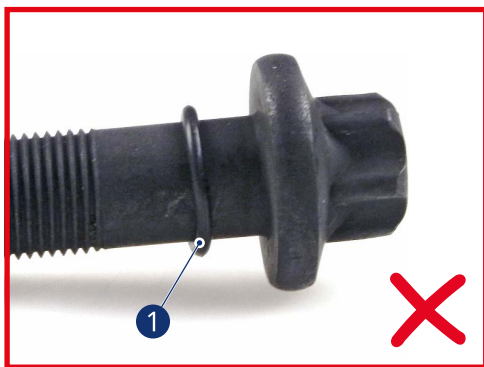
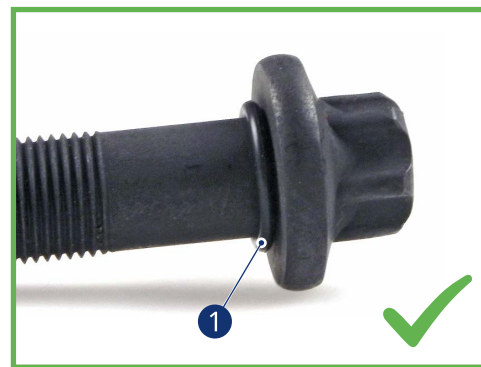
Durante la instalación de los componentes del kit, es necesario verificar la presencia y la posición de la **junta tórica 1** en el vástago del tornillo.

Esta junta tórica no debe bajo ningún concepto ser retirada ya que es necesario asegurar el correcto sellado entre los dos elementos tornillo y brida que están en contacto, para evitar fugas de aceite lubricante.

La colocación correcta de la junta tórica debe verificarse antes de apretar (en par) el tornillo en el cigüeñal.

La junta tórica está correctamente colocada cuando se encuentra cerca de la cabeza del tornillo.

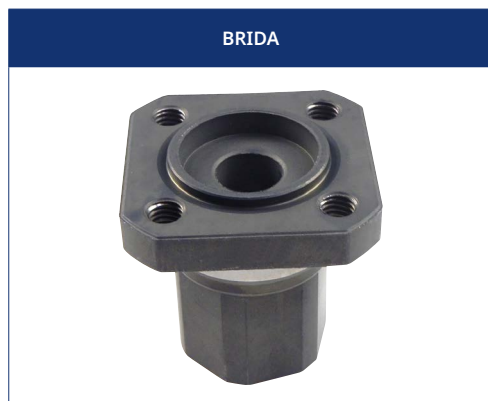
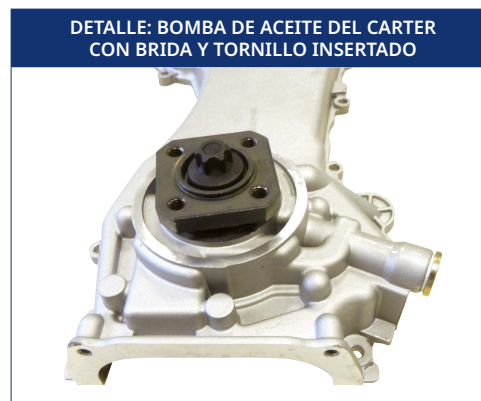
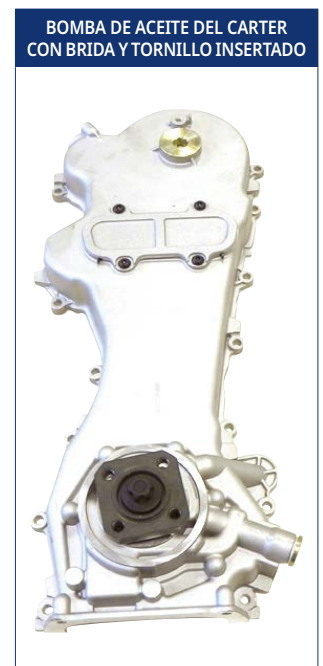
El tornillo debe introducirse en el agujero de la brida de modo que su cabeza se encuentre con la parte superior de ésta.

La junta tórica se apoya en la parte ensanchada de la brida y evita fugas de aceite entre las dos partes.

Si la junta tórica no está correctamente colocada, al insertar el tornillo en el agujero de la brida o durante el apriete, puede rasgarse o romperse cuando se encuentre con la parte ensanchada de la brida, comprometiendo el sellado.

Se recomienda lubricar la junta tórica (colocada correctamente) antes de la instalación del tornillo.

Se recomienda apretar el tornillo con los siguientes valores de par de apriete entre 47 y 52 Nm (72°-78°), o siguiendo las indicaciones del fabricante.
