# MCK0100,\* MCK0101, MCK0102, MCK0103, MCK1120

ACCORGIMENTI PER IL CORRETTO FISSAGGIO DELLA VITE ALBERO MOTORE SULLA FLANGIA POMPA OLIO.

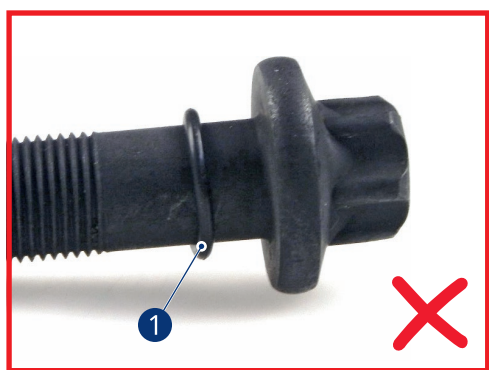
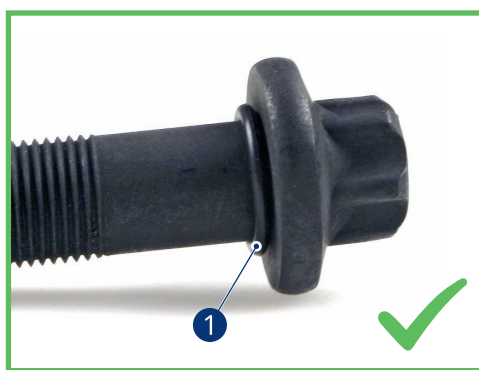
Durante l'installazione dei componenti forniti con il kit è necessario verificare la presenza e la posizione dell'O-ring ① sul gambo della vite.

Questo elemento (O-ring) non va assolutamente rimosso perché necessario per garantire la corretta tenuta tra gli elementi vite e flangia che vanno a contatto, in modo da evitare i trafileamenti di olio lubrificante.

L'O-ring è correttamente posizionato quando è a ridosso della testa della vite.

La vite viene inserita nel foro della flangia e la testa entra in contatto con la parte superiore della flangia.

L'O-ring si adagia sulla parte svasata della flangia e garantisce la tenuta dai trafileamenti di olio tra le due parti a contatto.

Il corretto posizionamento dell'O-ring deve essere verificato prima del serraggio (in coppia) della vite sull'albero motore.

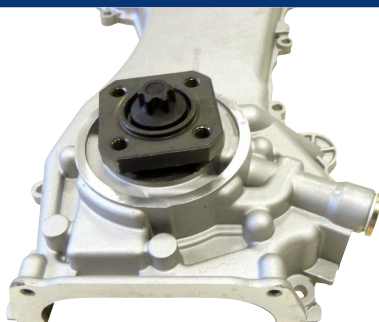
DETTAGLIO CARTER POMPA OLIO  
CON INSERITA FLANGIA E VITE

**Se l'O-ring non è correttamente posizionato**, al momento dell'inserimento della vite nel foro della flangia o durante il serraggio, potrebbe lacerarsi/rompersi entrando a contatto con il bordo svasato, pregiudicando così la tenuta.

**Si consiglia di lubrificare l'O-ring in sede prima del posizionamento della vite.**

**Si raccomanda di serrare la vite con i seguenti valori di coppia compresi tra 47 e 52 Nm (72°-78°), secondo quanto indicato dal costruttore.**
