MCK0512

Steuerkettensatz für das Ventilsteuerungssystem einiger leichter Nutzfahrzeuge der Hersteller FORD, FIAT, CITROEN und PEUGEOT, die zwischen 2006 und 2014 produziert wurden und mit einem 2.2 Turbo-Dieselmotor (verschiedene Leistungsstufen) ausgestattet sind.

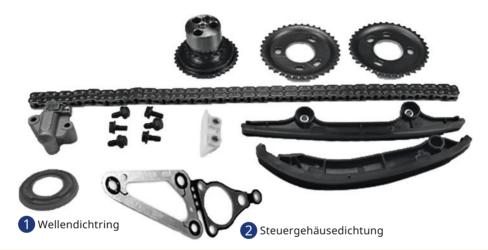
In dem Steuerkettensatz sind u.a. ein **Wellendichtring** 1 und eine **Steuergehäusedichtung** 2 als Zubehörteile enthalten.

Unten abgebildet ein Bild des Steuerkettensatzes MCK0512, auf dem die oben erwähnten Zubehörteile markiert sind.

- Bei Motoren der ersten Generation muss neben dem Wellendichtring auch immer die Steuergehäusedichtung (im Kit enthalten), die sich auf der Abdeckung befindet, ausgetauscht werden.
- Bei Motoren der zweiten Generation hat die Abdeckung eine andere Form. Es ist daher nicht mehr notwendig, die Steuergehäusedichtung zu ersetzen. Der Wellendichtring muss weiterhin ersetzt werden.

Der mitgelieferte Wellendichtring kann auf der Abdeckungen beider Motorgenerationen installiert werden.
