# Zahnriemensatz Zahnriemen Riemenspanner

Einbauhinweis

KOF50261 | Stand: 05-2016

<b>Zahnriemensatz</b>	<b>J1113020</b>
<b>Zahnriemen</b>	<b>J1123032</b>
<b>Riemenspanner</b>	<b>J1143058</b>

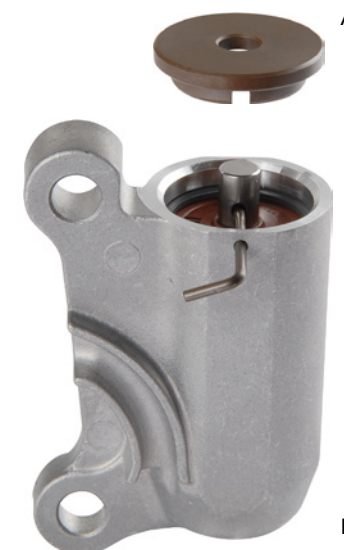
The skipping of the timing belt may be caused by the belt tensioner not functioning properly despite modified parts (sweep assembly with rollers, modified belt pulley, oilpump screw) installed by the manufacturer.

As advised by the manufacturer a spacer (A) (Mazda order no. RFY0-12-715) always has to be mounted at the belt tensioner (B) (see picture).

- Hand-screwed fixing of the mounting screw
- Pressing the belt tensioner upwards as far as possible
- Subsequently tightening the upper screw and afterwards the lower screw

According to the technical information provided by Mazda (TI03/01) the belt tensioner must not be pressed in a benchvice / press. Repair instructions (RI-45/00) are available by Mazda.

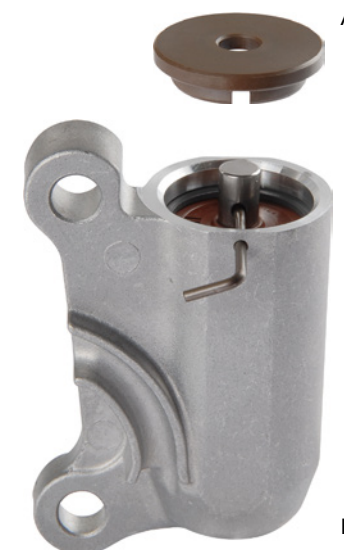
La courroie peut sauter lorsque le tendeur de courroie ne fonctionne pas correctement et même lorsque des pièces déjà modifiées (couvercle de courroie de distribution avec des nervures de guidage, une poulie modifiée et une vis de vidange huile) ont été montées en usine.

Par ailleurs, selon le constructeur automobile, une entretoise (A) (n° de réf. Mazda RFY0-12-715) doit toujours être montée au niveau du tendeur (B). (voir illustration) Selon les informations techniques de Mazda (TI03/01), le

- Serrer les vis de fixation seulement à la main.
- Pousser le tendeur le plus possible vers le haut.
- On peut alors serrer fermement la vis du haut puis celle du bas.

tendeur de courroie ne doit en aucun cas être pressé à l'aide d'une presse/ d'un étau.
