Zahnriemensatz Zahnriemen Riemenspanner Einbauhinweis

KOF50261 | Stand: 05-2016

J1113020 | J1123032 | J1143058

Überspringen des Zahnriemens bei folgenden Fahrzeugtypen:

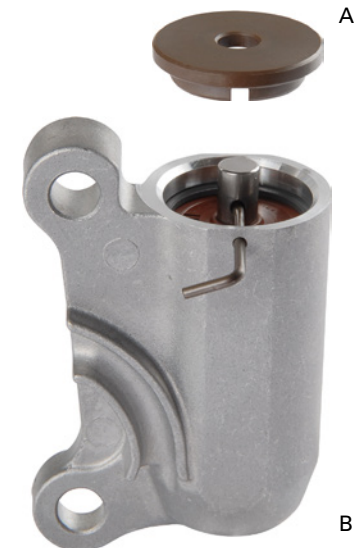
Das Überspringen des Zahnriemens kann durch einen nicht einwandfrei funktionierenden Riemenspanner verursacht werden, auch wenn schon modifizierte Teile (Steuerriemenabdeckung mit Führungsrippen, geänderte Riemenscheibe und eine Ölwanenschraube) werksseitig verbaut sind.

Des Weiteren soll laut Fahrzeughersteller immer eine Distanzscheibe (A) (Mazda Best. Nr. RFY0-12-715) am Spanner (B) eingebaut werden. (siehe Bild) Laut technischer Info

Den Montagehinweisen von Mazda zum Justieren des Riemenspanners sollte, wie folgt, unbedingt entsprochen werden:

- Die Befestigungsschrauben nur handfest anziehen.
- Den Spanner so weit wie möglich nach oben drücken.
- Dann erst die obere Schraube und anschließend die untere Schraube anziehen.

von Mazda (TI03/01) darf der Riemenspanner unter keinen Umständen mit einer Presse/Schraubstock zusammengedrückt werden.
