## KD469.22

### Préconisations de montage/démontage

<p><b>TOYOTA</b> : Avensis, Avensis verso, Corolla, Corolla verso, Picnic, Previa, RAV4</p>	<p><b>MOTEURS</b> 2.0 D4-D</p>	<p><b>RÉFÉRENCE OE</b> Voir ci-dessous</p>
---	------------------------------------	--

### CINÉMATIQUE DE LA DISTRIBUTION DU KIT KD469.22

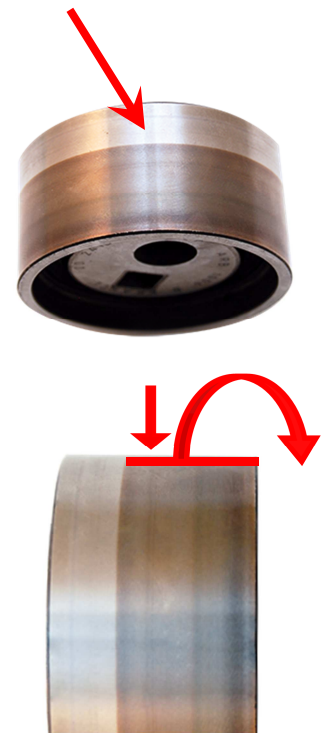
- Désalignement des composants de la distribution ou usure des composants
- Tension non conforme de la courroie
- Galet tendeur GT369.26 non fixé correctement

##### Débordement de la courroie

Le mauvais positionnement de la courroie peut entraîner un décentrage de la charge sollicitant de façon anormale le roulement. Cette anomalie se répercute sur les autres composants du système de distribution et peut conduire à court terme au grippage du roulement avec sortie de billes.

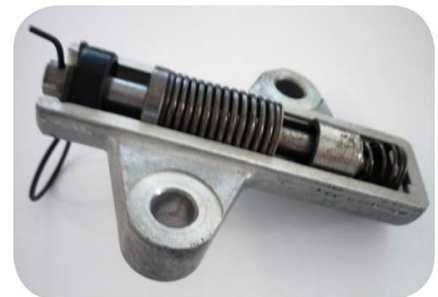
Perte d'huile au niveau de la tige d'amortissement. Infiltration d'air dans l'huile qui peut conduire à un non-amortissement et par conséquent aux sauts ou arrachements de dents. Détérioration du corps du galet tendeur hydraulique.

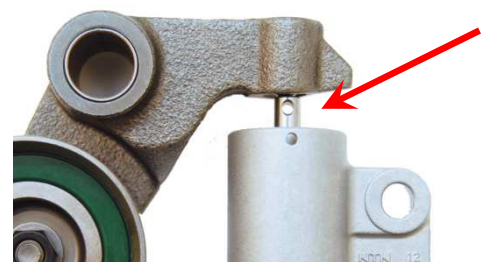
**Le galet tendeur hydraulique ne garantit plus la tension de la courroie ni son parcours.**

En effet, il contrôle les forces dynamiques de la courroie, il maintient sa tension constante et compense les variations de longueur dues aux changements de température.

Il est impératif de changer le galet tendeur hydraulique car il joue un rôle fondamental.

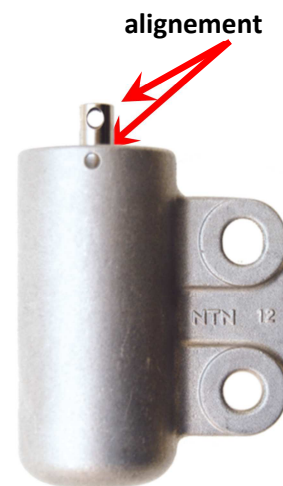
**En cas de dégoupillage précoce : comment repositionner la pige de calage du galet tendeur hydraulique ?**

- Lentement, comprimez le piston dans le corps du galet tendeur hydraulique à l'aide d'une presse jusqu'à ce que les trous soient alignés.  
Cette opération doit être faite en position verticale.

**Ne pas dépasser une force de 1000 kg.**

- Maintenir le piston en place en insérant la pige de calage adéquate au travers de l'orifice dans le corps du galet tendeur hydraulique.
