SERVICE INFO

LuK Zweischeibenkupplungen

Transportschäden durch falsche Handhabung

Fahrzeughersteller:	Mercedes Benz Volvo
Modelle:	
Mercedes Benz:	Actros Actros MP 2/3 Axor Axor 2
Volvo:	FH, FH II, FH 12, FH 16 FM, FM 12 FMX, FMX II W
Artikelnummern:	640 3006 18 640 3027 18

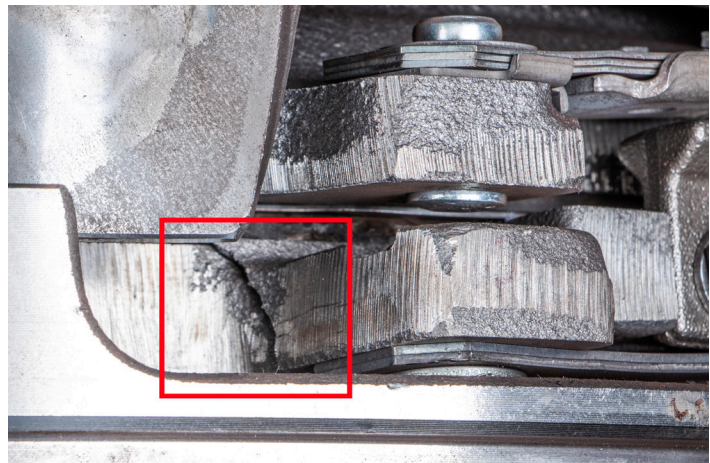
Bild 1: Nockenbruch an der Aufnahme der Tangentialblattfeder

Hauptursache hierfür sind seitliche Stoßbelastungen, die durch unsachgemäßes Verladen oder ungenügende Ladungssicherung entstehen können. Meist resultieren daraus Nockenbrüche an den Aufnahmen der Tangentialblattfedern (Bild 1), die dann zu Trennproblemen der Kupplung führen. Weiterhin können sich Bruchstücke des Nockens oder Teile der Tangentialblattfeder schon bei geringen Drehzahlen schlagartig lösen und die Getriebeglocke schwerwiegend beschädigen. Eine vorgeschädigte Druckplatte darf daher auf keinen Fall verbaut werden, da sonst mit sehr hohen Folgekosten zu rechnen ist.

- Die Verpackung der Kupplung sollte im Anlieferungszustand nahezu unbeschädigt sein. Bei transportbedingten Schäden an der Verpackung, muss eine genaue Sichtprüfung der Kupplung hinsichtlich des genannten Schadens erfolgen
- Jegliche Stoßbelastungen der Kupplung, besonders seitliche, sind unbedingt zu vermeiden
- Aufgrund des relativ hohen Gewichts der Kupplung empfiehlt es sich, bei jeder Handhabung eine geeignete Hebevorrichtung zu verwenden
