LuK Service Info

Part Nr. 333 0170 11 – 330mm TDCA – 17 Spline

Manufacturer: STEYR
CASE IH

Model: M9078, M9083, M9086, M9094
CS78, CS86, CS94

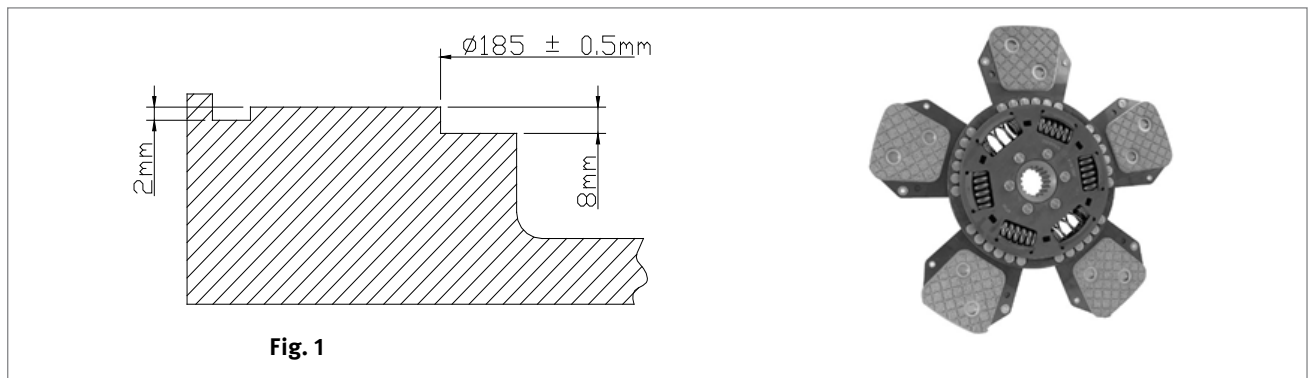
Fig. 1

Clutch housing location using flywheel step of 2mm. See Figure 1

Re-machine the flywheel inner recess to a diameter of 185 ± 0.5 mm and a depth of 8 mm to avoid rivet contacting flywheel.
