**MAGNETI
MARELLI**

MCK0100,* MCK0101, MCK0102, MCK0103, MCK1120

TIPS FOR THE CORRECT FIXING OF THE CRANKSHAFT SCREW ON THE OIL PUMP FLANGE.

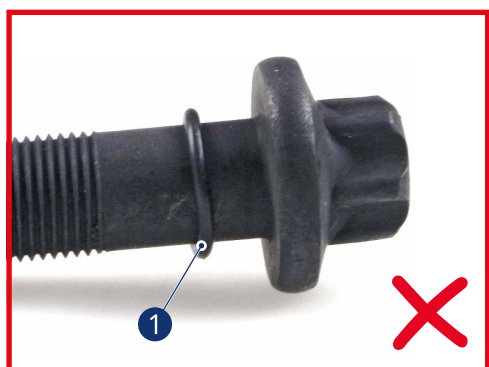
Der O-Ring ist richtig platziert, wenn er sich unterhalb des Schraubenkopfes befindet.

Die Schraube wird in die Flanschbohrung eingeführt und der Schraubenkopf sollte auf die Oberseite des Flansches treffen.

Der O-Ring liegt auf dem aufgeweiteten Teil des Flansches auf und verhindert, dass Öl zwischen den beiden Teilen austritt.

Die korrekte Platzierung des O-Rings muss überprüft werden, bevor die Schraube (mit Drehmoment) an der Kurbelwelle angezogen wird.

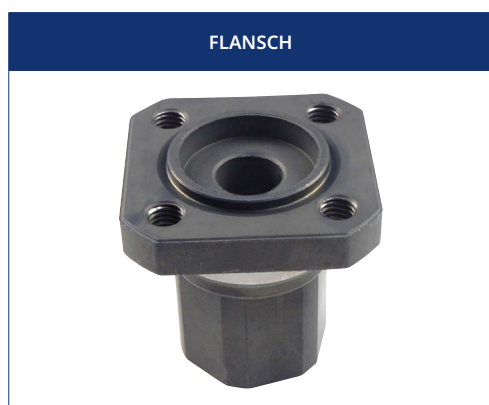
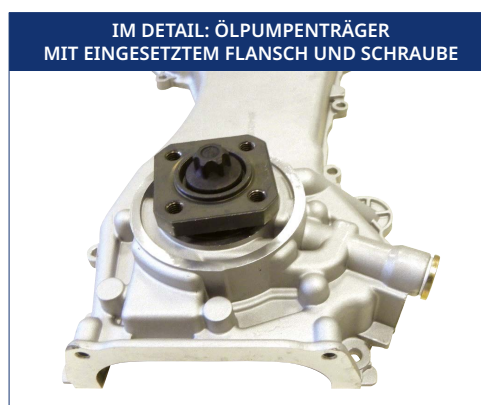
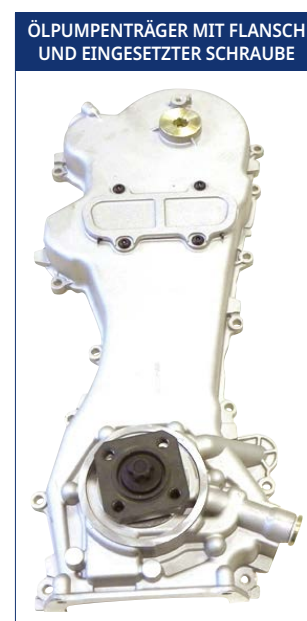
Wenn der O-Ring beim Einführen der Schraube oder beim Festziehen nicht richtig sitzt, kann er reißen/brechen. Eine korrekte Abdichtung kann dadurch nicht mehr gewährleistet werden.

Es wird empfohlen, den O-Ring (einmal korrekt platziert) vor der Montage zu schmieren.

Es wird empfohlen, die Schraube mit den folgenden Anzugsdrehmomenten anzuziehen, die zwischen 47 und 52 Nm (72°-78°) liegen, oder den Angaben des Herstellers zu folgen.

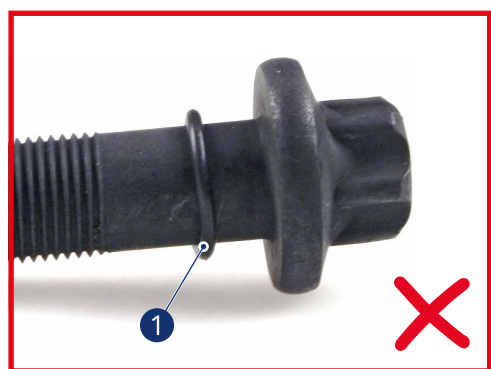
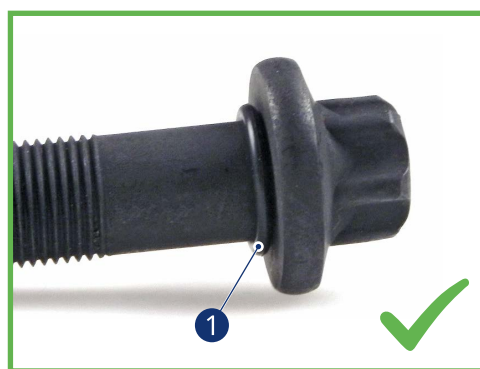
Le joint torique est correctement positionné lorsqu'il est au niveau de la tête de vis.

La vis s'insère à l'intérieur de la bride et la tête de vis se trouve sur le haut de la bride. Une fois la vis insérée, la tête de vis épouse parfaitement le rebord du haut de la bride et le joint torique positionné sous la tête de vis, permet d'éviter les fuites d'huile entre les deux pièces.

Le bon positionnement du joint torique doit être vérifié avant de serrer (au couple) la vis sur le vilebrequin.

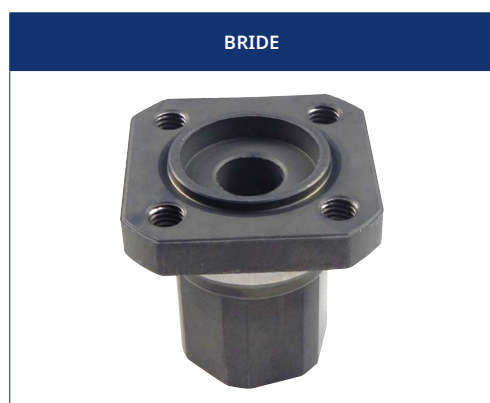
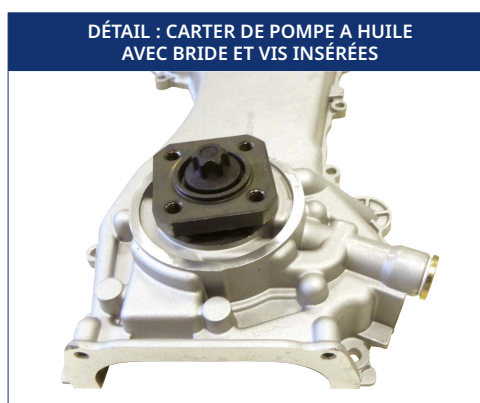
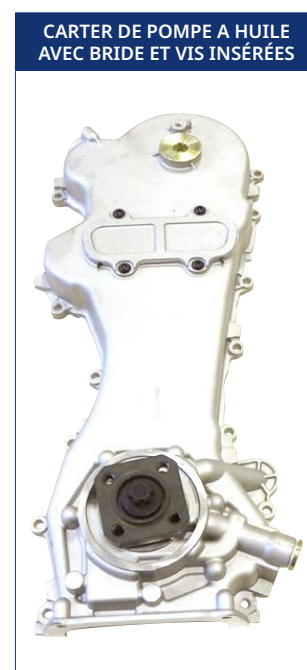
Si le joint torique n'est pas correctement positionné, lors de l'insertion de la vis dans le trou de la bride ou lors du serrage, il peut se déchirer/se casser en entrant en contact avec la partie évasée de la bride, compromettant ainsi, le joint.

Il est recommandé de lubrifier le joint torique (correctement positionné) avant l'installation de la vis.

Il est recommandé de serrer la vis avec les valeurs de couple de serrage suivantes : entre 47 et 52 Nm (72°-78°), ou suivant les indications du fabricant.

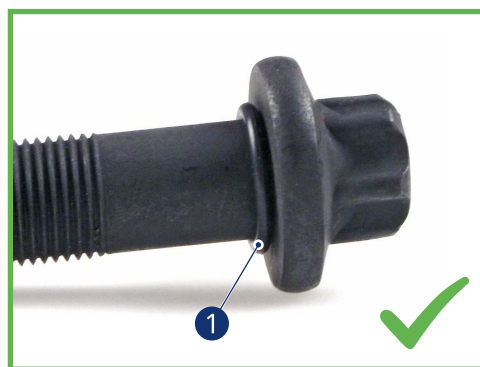
La junta tórica está correctamente colocada cuando se encuentra cerca de la cabeza del tornillo.

El tornillo debe introducirse en el agujero de la brida de modo que su cabeza se encuentre con la parte superior de ésta.

La junta tórica se apoya en la parte ensanchada de la brida y evita fugas de aceite entre las dos partes.

La colocación correcta de la junta tórica debe verificarse antes de apretar (en par) el tornillo en el cigüeñal.

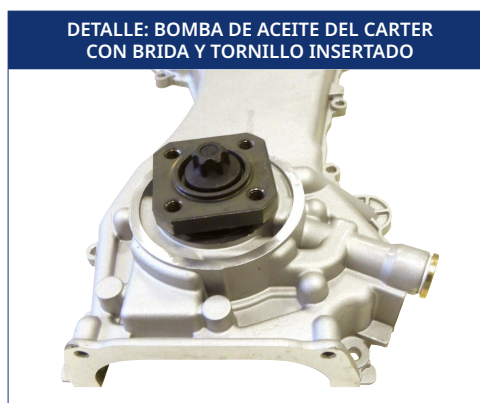
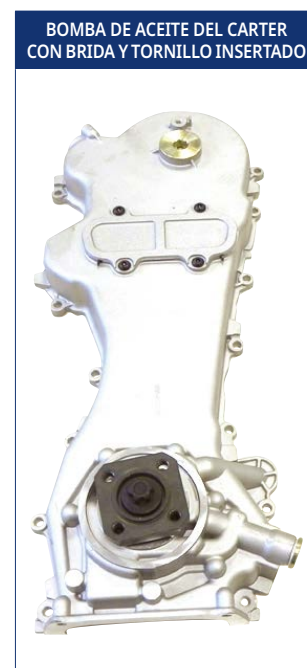
Si la junta tórica no está correctamente colocada, al insertar el tornillo en el agujero de la brida o durante el apriete, puede rasgarse o romperse cuando se encuentre con la parte ensanchada de la brida, comprometiendo el sellado.

Se recomienda lubricar la junta tórica (colocada correctamente) antes de la instalación del tornillo.

Se recomienda apretar el tornillo con los siguientes valores de par de apriete entre 47 y 52 Nm (72°-78°), o siguiendo las indicaciones del fabricante.

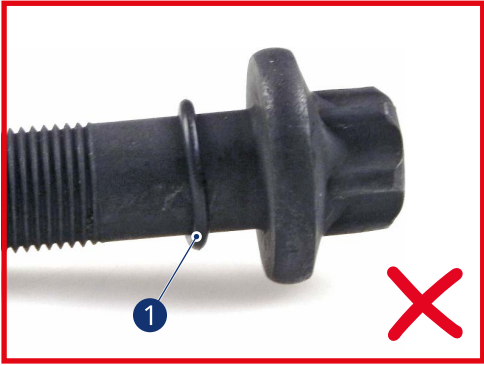
O-Ring, vidanın başına yakın olduğu zaman yerine doğru yerleştirilmiş demektir.

Vida, flanş deliğine yerleştirilir ve vidanın başı, flanşın üst kısmına denk gelir.

O-Ring, flanşın havşalı kısmı üzerine oturur ve iki parça arasındaki yağ kaçağını önler.

Krank mili üzerindeki vidayı sıkmadan önce O-Ring'in doğru yerleştirildiği doğrulanmalıdır.

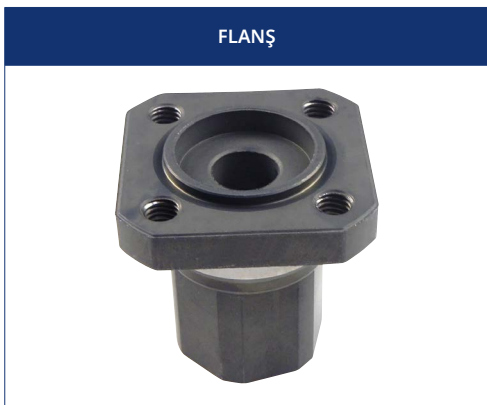
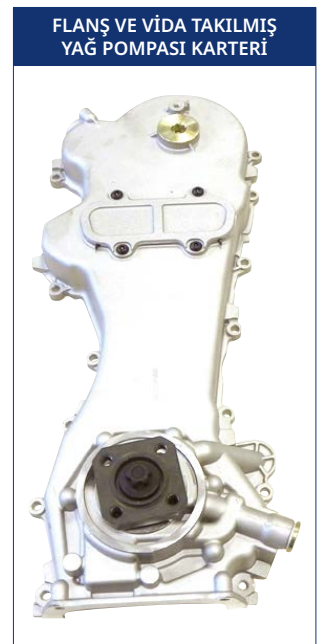
O-Ring düzgün yerleştirilmezse, vidayı flanş deliğine yerleştirirken veya sıkma sırasında, flanşın havşalı kısmına denk geldiğinde yırtılarak veya koparak sızdırmazlığı olumsuz etkileyebilir.

Vidayı takmadan önce O-Ring'in yağlanması (doğru yerleştirilmesi) önerilir.

Vidayı, 47- 52 Nm (72°-78°) arasındaki aşağıdaki sıkma torku değerleriyle veya üretici talimatlarını takip ederek sıkmanız önerilir.
