MCK0590 and MCK0592

NEW TENSIONER

A new version of the tensioner contained in kits MCK0590 and MCK0592 is available.

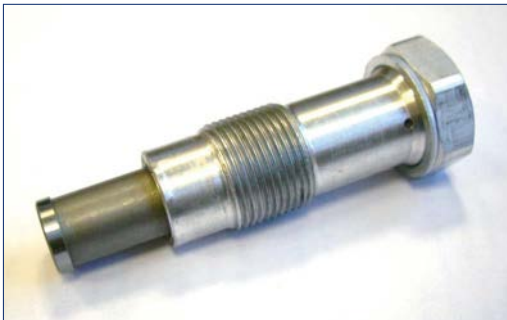
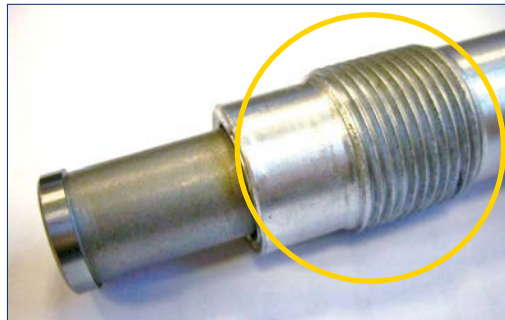
Vecchia versione

Il precedente tenditore, codice **OE 11317797901** (lunghezza gambo 63 mm, complessiva di 86 mm), è stato sostituito dalla nuova versione, codice **OE 11318586699** (lunghezza gambo 66 mm, complessiva di 90 mm).

1. prolungamento della parte filettata (M22 x 1,5 mm) che ora si estende fino alla fine del gambo;
2. maggiore lunghezza del pistoncino (comunque di pochi millimetri).

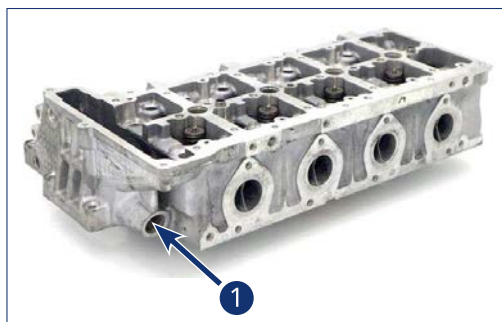
Su di un limitato numero di veicoli, questa variazione della lunghezza del gambo filettato richiede la modifica dell'alloggiamento sulla testata. Questa lavorazione si rende necessaria per innestare correttamente il tenditore.

In questa immagine viene indicata la sede del tenditore sulla testata.

Nel caso in cui, in fase di installazione sulla testata, la base del tenditore (nuova versione) risultasse sporgente, si renderà allora necessaria una modifica della sede estendendo la filettatura.

- Utilizzare un'utensile per la filettatura con le seguenti caratteristiche: M22 x 1,5 mm.
- Ripassare il foro filettato estendendo la filettatura per tutta lunghezza del foro (deve essere passante da parte a parte).
- Rimuovere eventuali sbavature dalla filettatura e pulire accuratamente la testata.
- Reinstallare il tenditore, verificare l'accoppiamento delle superfici.
- Serrare il tenditore a 70 Nm.

Infine, si raccomanda di pulire accuratamente le superfici per evitare che detriti possano entrare nel motore e nel sistema di lubrificazione.

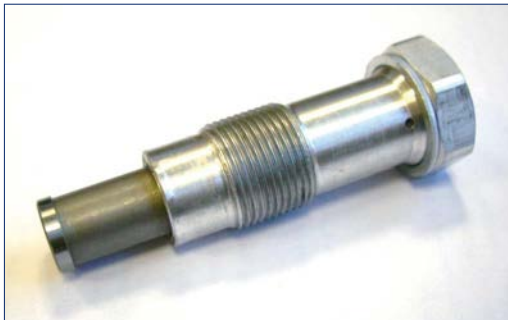
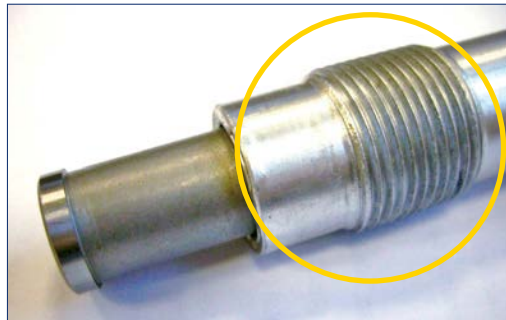
Old version

The previous tensioner, part number **OE 11317797901** (shaft length 63 mm, overall length 86 mm) has been substituted by a new version, part number **OE 11318586699** (shaft length 66 mm, overall length 90 mm).

1. The threaded section (M22 x 1.5 mm) has been elongated and now extends to the end of the shaft.
2. The plunger is longer (just a few millimetres).

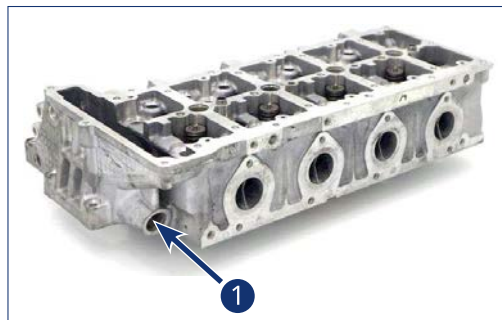
On a limited number of vehicles, this variation in length of the threaded shaft will require the housing on the head to be modified. This modification will be necessary in order to be able to correctly fit the tensioner.

This image shows the housing of the tensioner on the head.

In the event that when installed into the head, the base of the tensioner (new version) protrudes, it will be necessary to modify the housing by extending the thread.

- Use a threading tool with the following characteristics: M22 x 1.5 mm.
- Rethread the hole, extending the thread for the entire length of the hole (the thread must extend from one end to the other).
- Remove any shavings from the thread and carefully clean the head.
- Reinstall the tensioner, verifying that the surfaces couple.
- Tighten the tensioner to 70 Nm.

Lastly, carefully clean the surfaces to ensure that no debris can enter the engine and the lubrication system.

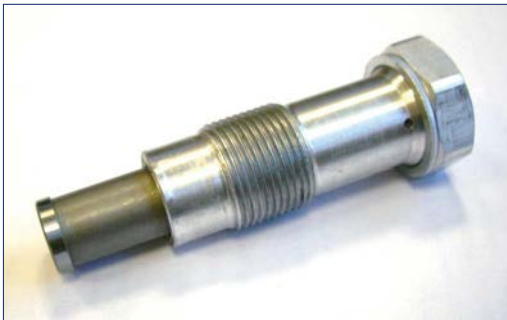
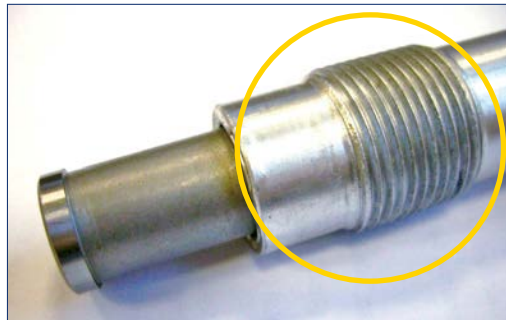
Alte Version

Der bisherige Spanner, Teilenummer **OE 11317797901** (Schaftlänge 63 mm, Gesamt Länge 86 mm) wurde durch eine neue Version, Teilenummer **OE 11318586699** (Schaftlänge 66 mm, Gesamtlänge 90 mm) ersetzt.

1. Der Gewindeteil (M22 x 1,5 mm) wurde verlängert und reicht nun bis zum Ende der Welle.
2. Der Stößel ist länger (nur wenige Millimeter).

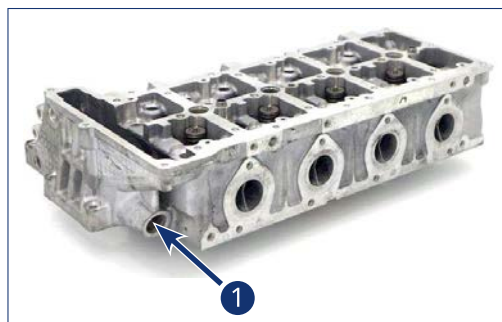
Bei einer begrenzten Anzahl von Fahrzeugen, erfordert diese Längenabweichung der Gewindewelle eine Änderung des Gehäuses am Kopf.

Diese Änderung ist erforderlich, um den Kettenspanner korrekt montieren zu können. Dieses Bild zeigt das Gehäuse des Kettenspanners am Kopf.

Für den Fall, dass beim Einbau in den Kopf die Basis des Kettenspanners (neue Version) herausragt, ist es notwendig, das Gehäuse zu modifizieren, indem das Gewinde verlängert wird.

- Verwenden Sie ein Gewindeschneidwerkzeug mit den folgenden Eigenschaften: M22 x 1,5 mm.
- Planen Sie die Bohrung neu, indem Sie das Gewinde über die gesamte Länge der Bohrung verlängern (das Gewinde muss von einem Ende zum anderen reichen).
- Entfernen Sie alle Späne aus dem Gewinde und reinigen Sie den Kopf sorgfältig.
- Setzen Sie den Spanner wieder ein und prüfen Sie, ob sich die Flächen koppeln.
- Ziehen Sie den Spanner mit 70 Nm an.

Reinigen Sie abschließend sorgfältig die Oberflächen, um sicherzustellen, dass keine Verunreinigungen in den Motor gelangen können.

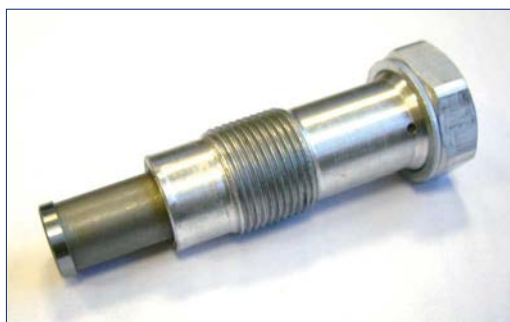
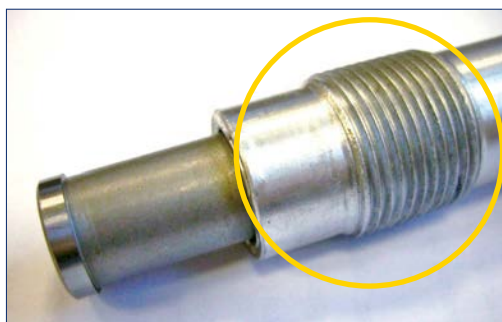
Ancienne version

L'ancien tendeur, référence **OE 11317797901** (longueur de tige 63 mm, longueur totale 86 mm) a été remplacé par une nouvelle version, référence **OE 11318586699** (longueur de tige 66 mm, longueur totale 90 mm).

1. La section filetée (M22 x 1,5 mm) a été allongée et s'étend maintenant jusqu'à l'extrémité de la tige.
2. Le piston est plus long (quelques millimètres seulement).

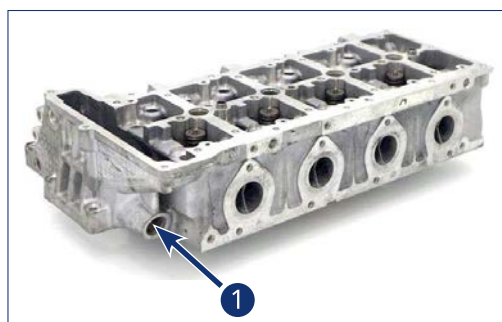
Sur un nombre limité de véhicules, cette variation de longueur de la tige fileté nécessitera de modifier le logement sur la culasse. Cette modification sera nécessaire afin de pouvoir monter correctement le tendeur.

Cette image montre le logement du tendeur sur la culasse.

Si, une fois installé dans la culasse, la base du tendeur (nouvelle version) dépasse, il sera nécessaire de modifier le logement en prolongeant le filetage.

- Utiliser un outil de filetage ayant les caractéristiques suivantes : M22 x 1,5 mm.
- Refiler le trou en prolongeant le fil sur toute la longueur du trou (le fil doit s'étendre d'un bout à l'autre).
- Retirer les copeaux du fil et nettoyer soigneusement la culasse.
- Remonter le tendeur en vérifiant que les surfaces s'accouplent.
- Serrer le tendeur à 70 Nm.

Enfin, nettoyer soigneusement les surfaces pour vous assurer qu'aucun débris ne pénètre dans le moteur et le système de lubrification.

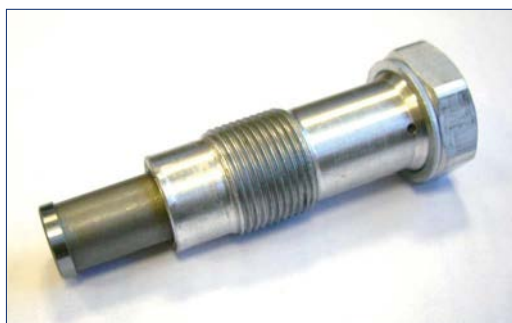
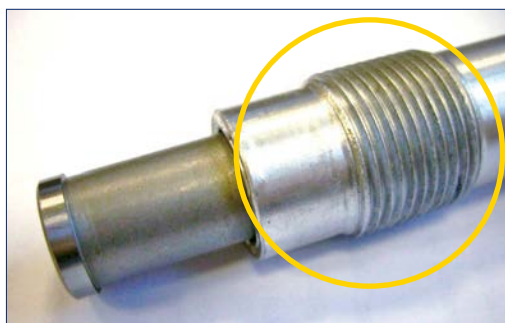
Versión antigua

El tensor anterior, referencia **OE 11317797901** (longitud del eje 63 mm, longitud total 86 mm) ha sido sustituido por una nueva versión, referencia **OE 11318586699** (longitud del eje 66 mm, longitud total 90 mm).

1. La sección roscada (M22 x 1,5 mm) se ha alargado y ahora se extiende hasta el final del eje.
2. El émbolo es más largo (solo unos pocos milímetros).

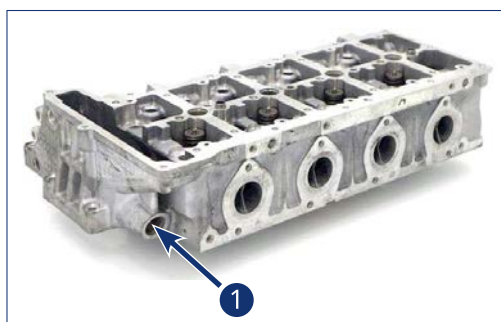
En un número limitado de vehículos, esta variación en la longitud del eje roscado requerirá que se modifique la carcasa de la cabeza. Esta modificación será necesaria para poder ajustar correctamente el tensor.

Esta imagen muestra la carcasa del tensor en la cabeza.

En el caso de que al instalarlo en el cabezal sobresalga la base del tensor (nueva versión), será necesario modificar la carcasa alargando la rosca.

- Utilizar una herramienta de roscado de las siguientes características: M22 x 1,5 mm.
- Vuelva a enhebrar el agujero, extendiendo la rosca por todo el largo del agujero (la rosca debe extenderse de un extremo al otro).
- Retirar las virutas y limpiar con cuidado la cabeza.
- Reinstale el tensor, verificando que las superficies se acoplen.
- Apretar el tensor a 70 Nm.

Por último, limpie cuidadosamente las superficies para asegurarse de que no entren residuos en el motor y el sistema de lubricación.

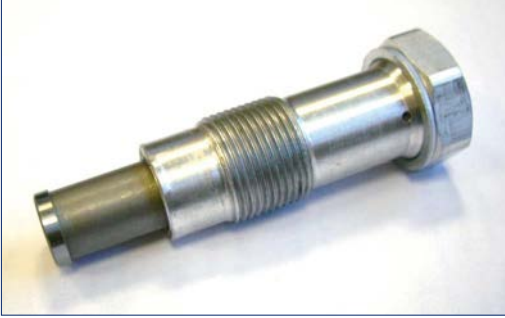
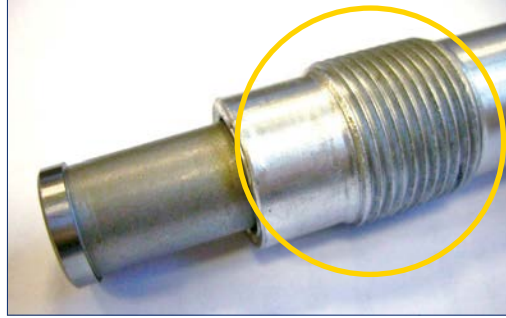
Eski versiyon

OE 11317797901 parça numaralı önceki gergi (mil uzunluğu: 63 mm, toplam uzunluk: 86 mm) **OE 11318586699** parça numaralı yeni bir versiyonla (mil uzunluğu: 66 mm, toplam uzunluk: 90 mm) değiştirilmiştir.

1. Dişli kısım (M22 x 1.5 mm) uzatılarak milin sonuna kadar uzanmaktadır.
2. Plancer daha uzundur (sadece birkaç milimetre).

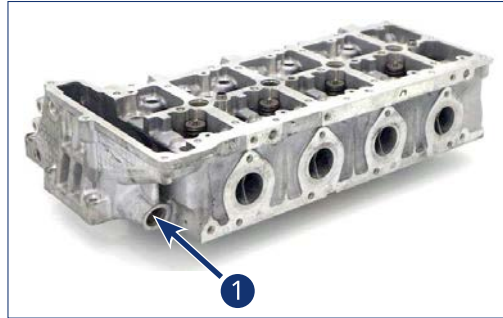
Dişli milin uzunluğunda gerçekleştirilen bu değişiklik, **sınırlı sayıda araçta** kafadaki gergi muhafazasının değiştirilmesini gerektirecektir. Gergiyi doğru takabilmek için bu değişiklik gerekecektir.

Bu şekilde kafadaki gergi muhafazası gösterilmektedir.

Kafaya takıldığı zaman gergi tabanının (yeni versiyon) dışarıya doğru çıkıntı yapması durumunda, dişliyi uzatarak muhafazayı değiştirmek gerekecektir.

- Aşağıdaki özelliklere sahip bir diş çekme aleti kullanın: M22 x 1.5 mm.
- Diş, deliğin tüm uzunluğu boyunca uzayacak şekilde delikte yeniden diş açın (diş bir uçtan diğerine uzanmalıdır).
- Dişlerdeki talaşları çıkarın ve kafayı dikkatlice temizleyin.
- Gergiyi yeniden takarak yüzeylerin birleştiğini doğrulayın.
- Gergiyi 70 Nm torkla sıkın.

Son olarak, atıkların motora ve yağlama sistemine girmesini önlemek için yüzeyleri dikkatlice temizleyin.
