febi 45192

Land Rover Freelander TD4,
Range Rover TD6

Entlüftungsventil für Kurbelgehäuse mit Anbaumaterial

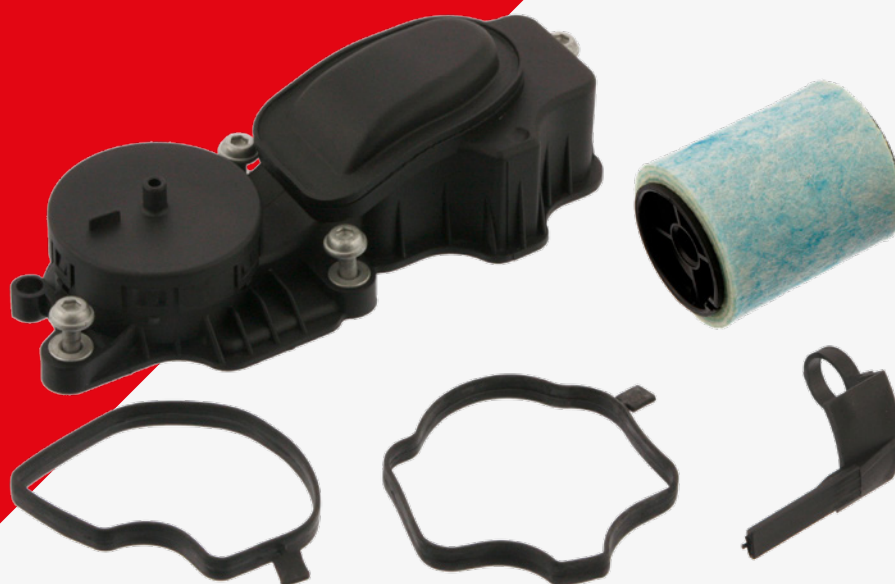
Motorölverlust, in der Regel vom Rohr des Ölpeilstabes. Dies kann passieren, wenn der Ölpeilstab durch erhöhten Druck im Kurbelgehäuse herausgedrückt wird.

Andere Symptome sind Leistungsmangel, der Motor beschleunigt nicht mehr richtig, schwarzer oder blauer Rauch aus dem Auspuff und erhöhter Ölverbrauch.

Übermäßiger Druck im Kurbelgehäuse, verursacht durch einen verstopften Kurbelgehäuse-Entlüftungsfiter. Dieser ist in der Entlüftungseinheit verbaut, welche am Ventildeckel angebracht ist.

Ersetzen Sie die Entlüftungseinheit mit dem verstopften Filter. Entfernen Sie ausgetretenes Öl und überprüfen Sie das System auf Funktion und Dichtheit.
