## SWAG 40 93 3044

Passend für  
Opel 2.0 l Turbo und 2.2 l Benzinmotoren

## Kettenspanner

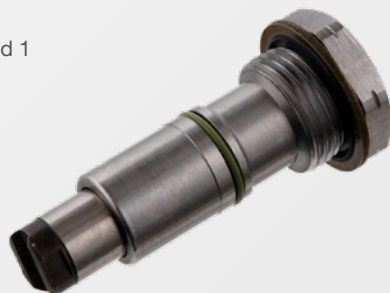
Bild 1

Eine Blockierung des hydraulischen Kettenspanners. Die ursprüngliche Version (Vergl. Nr. 0636 549) des Kettenspanners hatte einen grünen O-Ring und eine gummierte Unterlegscheibe (siehe Bild 1). Vom Fahrzeughersteller wurde diese Ausführung in den o.g. Motoren verbaut. Seit dem Modelljahr 2009 wird ein modifizierter Kettenspanner in der Produktion eingesetzt.

Alt
