SWAG 10 93 8868

Passend für:
Mercedes-Benz W204, W207 und W172

Wellendichtring mit ABS Impulsring

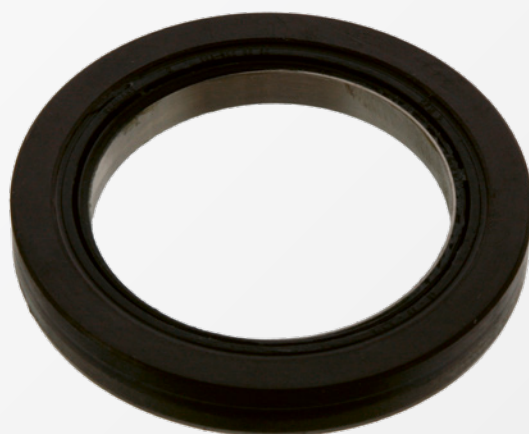
Beschädigungen der Lauffläche auf dem Achsschenkel. Diese können eine korrekte Abdichtung des Radialwellendichtrings nicht gewährleisten. Dadurch kommt es zum vorzeitigen Ausfall des Radlagers.

Die ursprüngliche Version (Vergl. Nr. 203 330 0060) des Radialwellendichtrings hat keinen Laufring (Bild 1). Konstruktionsbedingt kann die Lauffläche für den Radialwellendichtring am Achsschenkel leicht beschädigt werden (Einlaufspuren und Korrosion). Das führt beim Austausch des Radialwellendichtrings oder der Radnabe dazu, dass auch der Achsschenkel ersetzt werden muss.

Herstellerseitig wurde der Radialwellendichtring mit einem Laufring (siehe Pfeil, Bild 2) versehen. Der Achsschenkel und die Vorderradnabe werden von dieser Änderung nicht beeinflusst. SWAG empfiehlt den Austausch des Radialwellendichtrings durch die aktuellste Version (Bild 2). Durch die Optimierung des Radialwellendichtrings muss der Achsschenkel bei leichter Beschädigung der Lauffläche nicht mehr getauscht werden, da der Laufring als Ersatz für die Lauffläche des Achsschenkels dient.

Der Laufring ist im Radialwellendichtring vormontiert und darf unter keinen Umständen entfernt werden! Wird die Vorderradnabe (Bild 3) ausgebaut, löst sich der Laufring (sofern vorhanden) meist vom Radialwellendichtring und muss gesondert vom Achsschenkel entfernt werden.
