# Blue Print ADC41473

## BOBINE D'ALLUMAGE

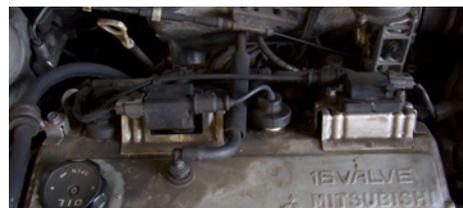
Une défaillance d'isolation progressive de la bobine ou du tube de bougie d'allumage survient le plus souvent lors de la détection d'un raté d'allumage dans des conditions de froid/humidité (par exemple avec des démarrages à froid) ou lorsque le moteur est soumis à des charges importantes. Cela peut être renforcé par la contamination par des saletés ou par des résistances élevées dans la bougie d'allumage ou les câbles HT. Une poursuite peut parfois être visible ou audible pendant le fonctionnement, et peut laisser des traces de carbone en cas de poursuite régulière vers la terre.

**Exemple A** poursuite du corps de la bobine vers le noyau laminé.

**Exemple B** montre la poursuite de l'étincelle le long de la céramique de bougie d'allumage (voir les marques de brûlure).

Blue Print recommande vivement de remplacer les bougies d'allumage et les câbles HT en plus de l'ensemble de bobine, ou de les contrôler soigneusement. Nous recommandons également de suivre une procédure de diagnostic logique (avant de remplacer la bobine d'allumage) afin d'éviter un remplacement inutile.
