Fahrzeugseitiger Kabelbruch – Montageinformation Vehicle related cable break – assembly information

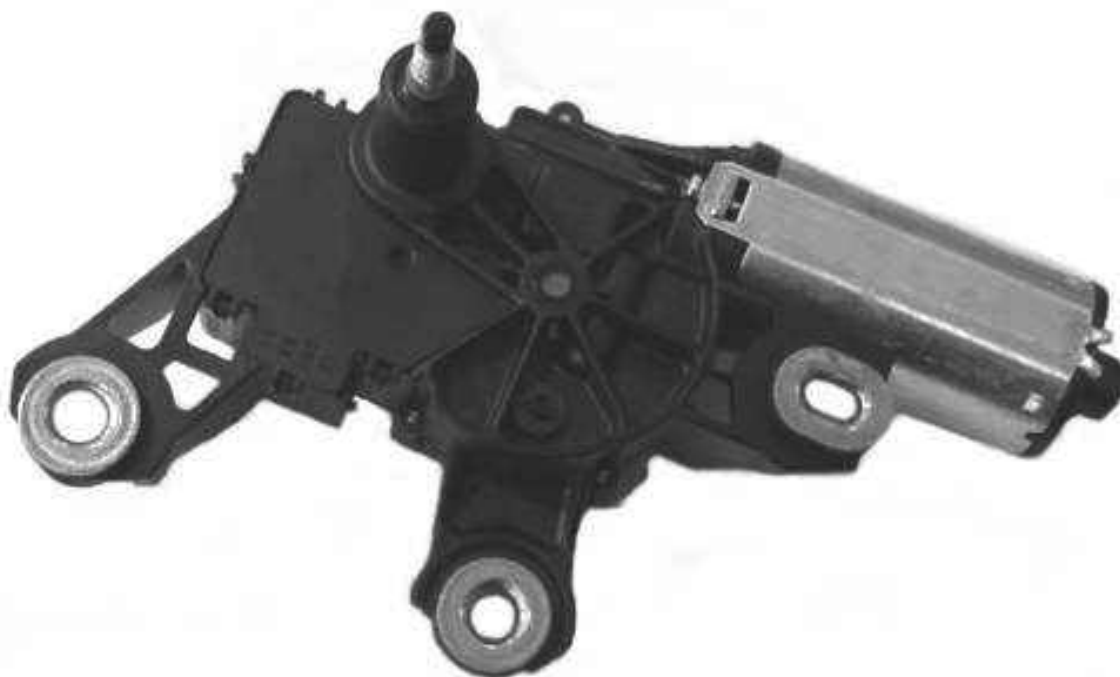
Beim Golf IV / Bora scheint es Probleme bei der werksseitigen Verkabelung zu geben. Laut uns vorliegenden Informationen kommt es häufig zu Kabelbrüchen, die dann natürlich zu Fehlfunktionen des Wischermotors führen.

The factory-provided cabling in Golf IV / Bora seems to cause problems. As far as we are informed cable breaks often occur. These damages might lead to serious malfunctions of the wiper motor.

Nach dem Einbau des Wischermotors muss vor Montage des Wischerarms der Motor einmal einen Wischzyklus durchlaufen, damit er auf der Endstellung stehen bleibt. Erst dann darf der Wischerarm montiert werden.

After the installation of the wiper motor and right before the assembling of the wiper arm the motor has to run through a complete wiper cycle. Not till then the wiper arm may be assembled.
