SI 1066
Nur für Fachpersonal!
1/1

SERVICE INFORMATION

KLAPPERGERÄUSCHE

DURCH ÖLSCHLAMM IN DER VAKUUMPUMPE

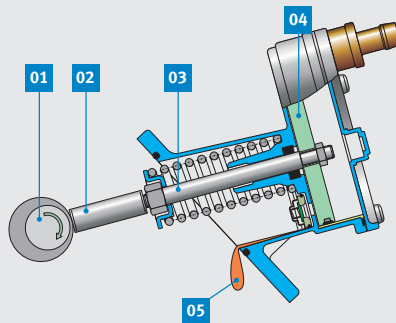
Abb. 1: Empfohlene Einbaulage

Die Kolbenvakuumpumpe wird über einen Zwischenstößel (02) von der Nockenwelle (01) angetrieben. In der empfohlenen Einbaulage kann das Motoröl wieder in den Motor zurückfließen (Abb. 1). Im VW Transporter ist die Einbaulage wie in Abb. 2 dargestellt.
