**(EN) Attention!**

On this wheel hub, part of the internal splines have been purposely deformed. This is to ensure that when the drive shaft has been inserted into the wheel hub, there is no free play. This is not a defect!

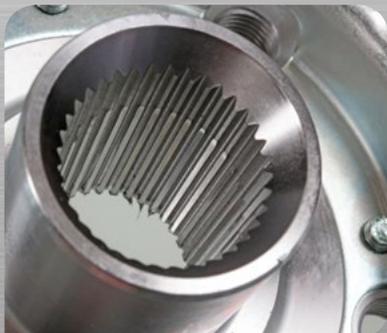
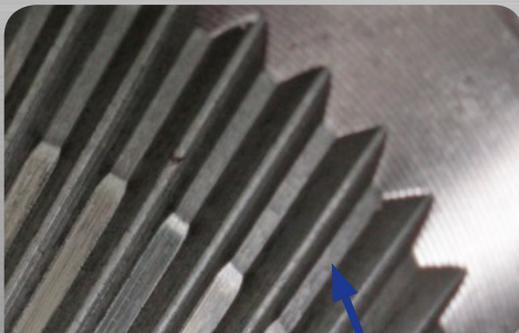
W przypadku tego modelu piasty koła część wewnętrznej wielokłini została specjalnie zdeformowana. Umożliwia to wsunięcie piasty koła na pół osi napędowej bez luzu. To nie jest usterka!
