SKF Technik Bulletin

VKJA 3001- Korrekte Befestigung der Manschette

AUDI A4, A6, SKODA Superb, VW Passat

Korrekte Befestigung der Manschette, um vorzeitigen Ausfall zu vermeiden!

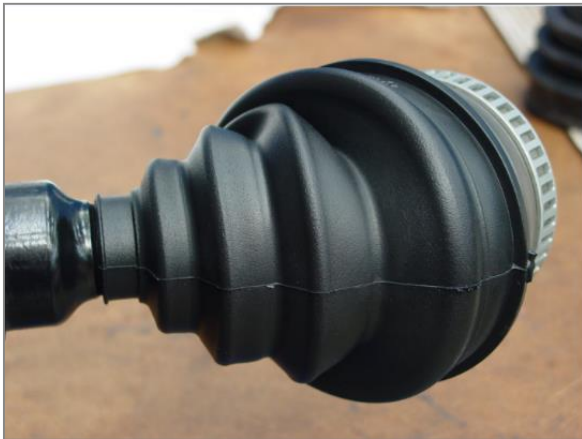
Ist der kleine Durchmesser der Manschette zu weit auf die Antriebswelle aufgeschoben und dort befestigt, wird die Manschette beim Lenkeinschlag überdehnt (Bild 1) und kann in den Lamellen einreißen (Bild 2).

Bild 1 – Manschette zu weit aufgeschoben

Achten Sie immer darauf, dass die Manschette an der richtigen Position sitzt, bevor Sie die Schelle anziehen. Drehen Sie dazu das Gelenk auf vollen Anschlag. Die Manschette sollte auf der Außenseite nicht zu sehr überdehnt sein und auf der Innenseite nicht zu sehr gestaucht sein.

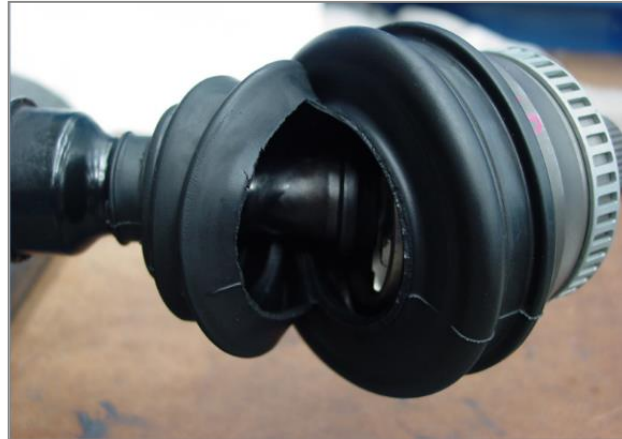
Bild 2 – Manschette reißt in den Lamellen ein

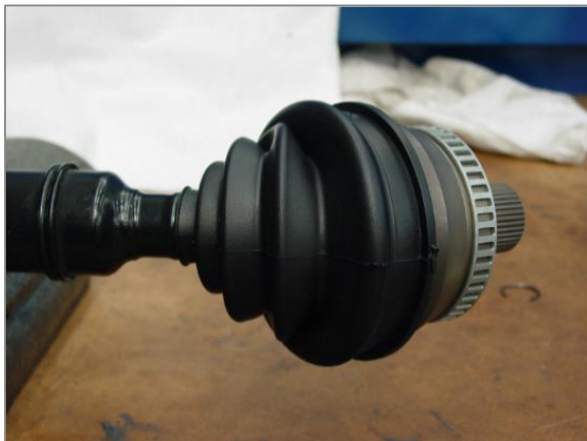
Bild 3 – Korrekte Position

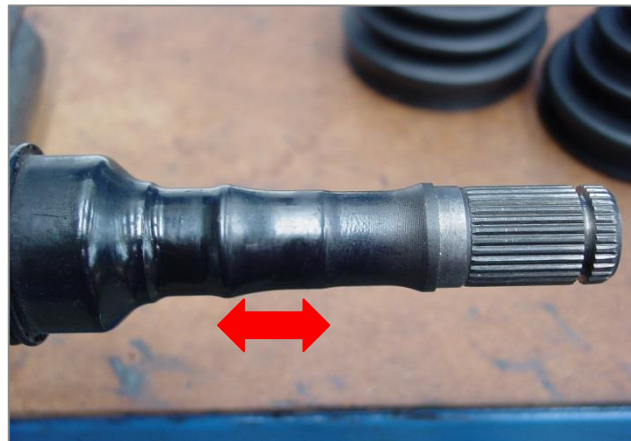
Bild 4 – Bereich für korrekte Position
