Bruits en provenance du mécanisme d'entraînement par courroie, usure de la courroie de distribution, casse moteur. Kits CT1078K1, CT1178K1 pour Opel / Vauxhall / Chevrolet 1.7D/CDTI (A17 DT/DTC/DTE/DTF/DTI DTJ/DTR/DTS, Z17 DTJ/DTR)

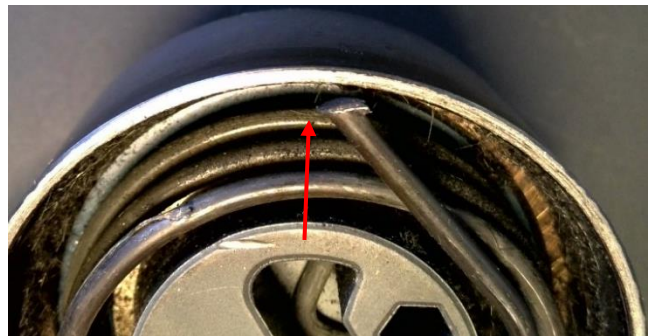
Un bord de la courroie est usé sur toute sa longueur. Le ressort de tension du galet tendeur a été partiellement ou complètement usé par frottements.

Veiller à ce que la surface de contact repose parfaitement à plat contre le bloc moteur et à ce que le ressort de tension soit positionné correctement tout en respectant les instructions de montage du constructeur.

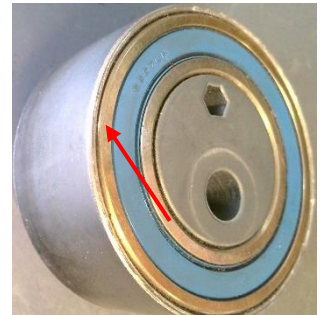
Lors du montage, la surface de contact du galet tendeur n'a pas été positionnée parfaitement à plat contre le bloc moteur, ce qui a provoqué un blocage du ressort de tension entre le galet tendeur et le bloc moteur. Le galet tendeur s'est positionné de biais lors du serrage de la vis. En fonctionnement, la courroie s'est donc déplacée latéralement vers l'extérieur, ce qui a engendré un défaut d'alignement. Le mécanisme d'entraînement a été soumis à des contraintes anormales et a subi un échauffement excessif. En conséquence, le chemin du roulement est susceptible de se détacher et de venir frotter partiellement ou complètement sur le ressort de tension.
