Technical *Info*

Rééquipement de la courroie striée 6PK1140 ELAST vers la 6PK1070 pour Audi, VW, Seat et Skoda 1,6 TDI et 2,0 TDI (Common Rail)

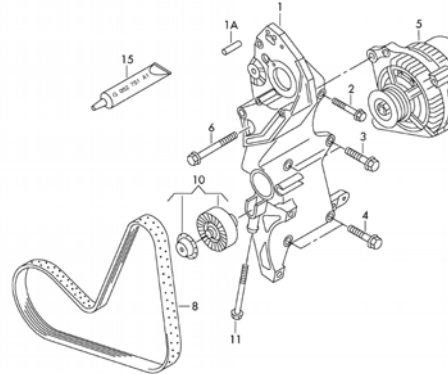
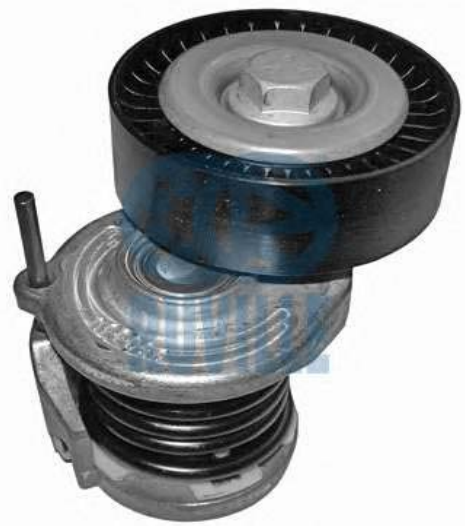
Transmission par courroie

La courroie striée 6PK1140 ELAST (Réf. constr. 03L903137G) n'est plus livrée. Un montage direct de la courroie de remplacement 6PK1070 (Réf. constr. 03L903137) n'est pas possible.

Le galet de guidage (Réf. constr. 03L145276) est remplacé par un élément de serrage avec galet (Réf. constr. 038903315AH). Le nouveau tendeur est monté en liaison avec la nouvelle courroie au moyen d'un boulon hexagonal M 8x50 (Réf. constr. N10640801).
