# Technical *Info*

## Bruits de la transmission après montage du kit CT 908 K1 (VW/Audi/Seat/Skoda 1,6/2,0 I 8 V)

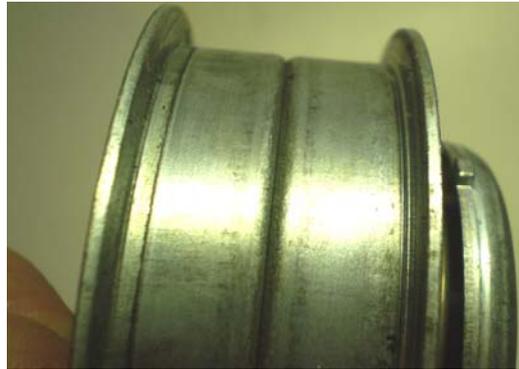
des bruits de fonctionnement apparaissent peu de temps après le montage du kit, moteur à froid (la courroie n'est pas dans l'alignement).

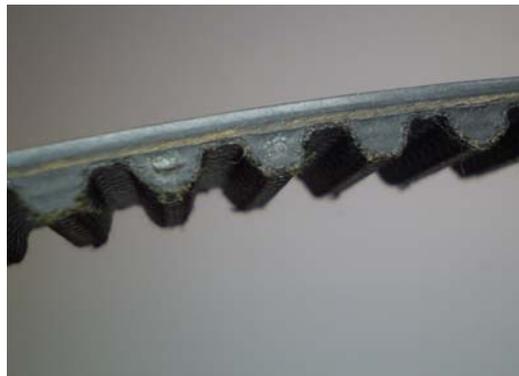
la courroie de distribution produit des couinements dus à son contact latéral avec le flasque intérieur du galet tendeur.
